Tilstandsrapport

Enebolig

Valmestadrød 5, 3158 ANDEBU

Befaringsdato: 06.06.2024

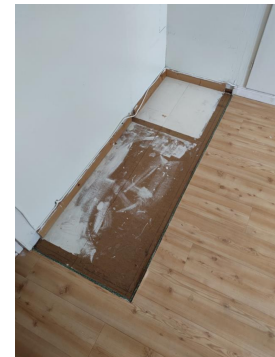
! TG 3 Etasjeskille/gulv mot grunn

Etasjeskiller består av trebjelkelag, tekket med plater/bord, etter byggemåte isolert.

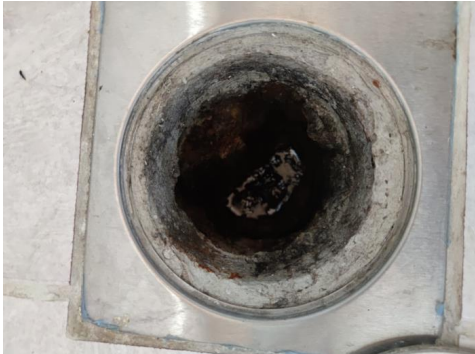
1. ETASJE > VASKEROM

TG 1 Sanitærutstyr og innredning

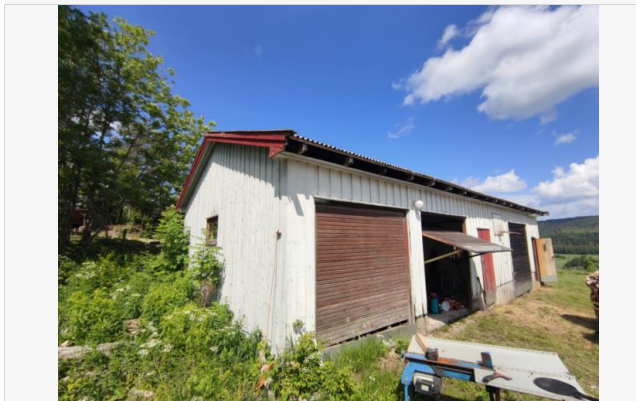
Garasje/verksted

Bygget står foran renovering.
