Valmestadrød 5, 3158 ANDEBU

Oppussingsobjekt på over 7 mål tomt. Bolig, låve og verksted med dobbel garasje. Landlig, utsikt og sol.

Enebolig
Valmestadrød 5, 3158 ANDEBU
SANDEFJORD kommune
gnr. 275, bnr. 19

Befaringsdato: 06.06.2024 Rapportdato: 10.06.2024 Oppdragsnr.: 21248-1334 Referansenummer: BW1292

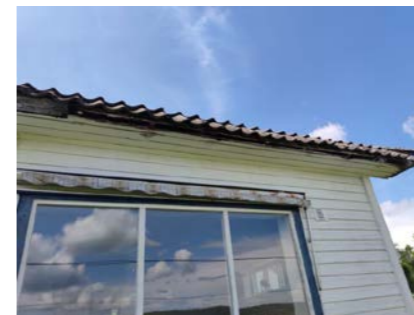
- Mer enn halvparten av forventet brukstid er passert på taktekingen.
- Mer enn halvparten av forventet brukstid er passert på undertak.
- Det er påvist råteskader.

Det er påvist råteskader i vindskier, gesimskasser, forkantbord, undertak og lekter.

Råteskader i lekter mot øst kan føre til at takstein løsner og faller ned.

Mangler forkantbord. Synlig råte i undertak og lekter.

Det må påregnes omlegging av takteking og undertak.

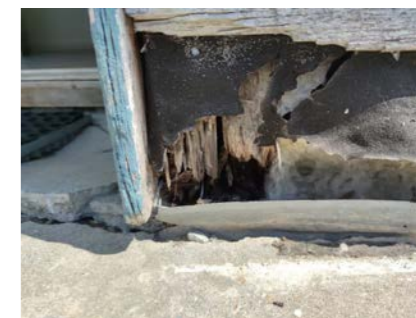
- Det er ingen eller liten lufting i nedre kant av kledning mot grunnmur.
- Det er påvist betydelige råteskader i bordkledningen.
- Det er påvist råteskader i veggkonstruksjonen.

Det er påvist råteskader i veggkonstruksjon og bunnstokk.

Råte i trekonstruksjon.

- Råteskadede konstruksjoner må skiftes ut.

Ytterkledning må fjernes og ytterligere undersøkelser med råteskader i konstruksjonen må foretas og utbedres.

Det er påregnelig med omkledning og det anbefales da i samme omfang at boligen etterisoleres og tilordner tilfredsstillende lufting.

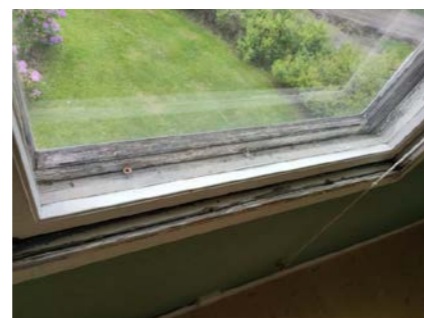
- Det er påvist tegn på innvendig kondensering av enkelte vindusglass.
- Karmene i vinduer er slitte og det er sprekker i treverket.
- Det er avvik:

Vinduer er eldre og bærer preg av elde/slitasje.

Utskifting av vinduer lukker avvik.

Vinduer bør skiftes ut med mer energi effektive vinduer/glass.

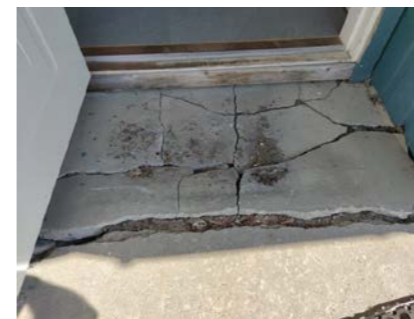
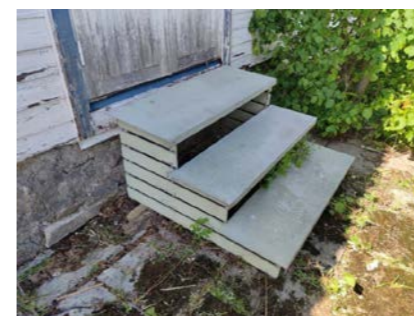
- Betongtrapp har mindre sprekker/skader

Betongtrapp har store sprekker/skader.

- Påviste skader må utbedres.

Det må monteres rekkverk til ståltrapp.

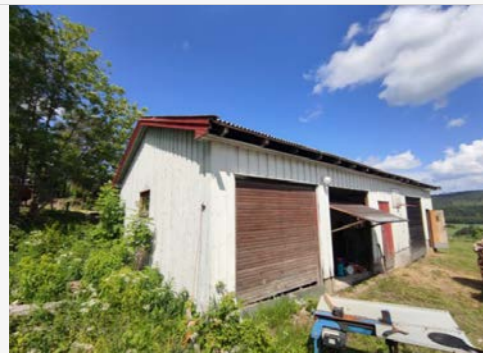
Garasje/verksted

Bygget er gammelt og bærer preg av manglende vedlikehold og oppgraderinger.
Bygget står foran renovering.
