# Tilstandsrapport

Enebolig

Sigurd Nergaards veg 3, 2414 ELVERUM

Befaringsdato: 22.05.2025

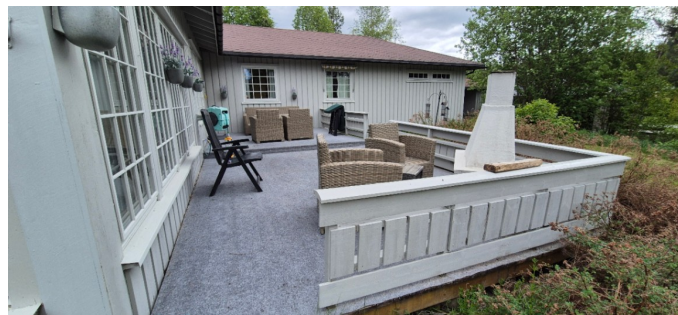
Fundamentering av trekonstruksjoner med fare for skjulte fukt og råteskader.

Verandaen ligger kun ca. 30 cm over terreng og det er ikke krav om rekkverk.

Fundamenteringen sjekkes for fukt/råteskader og eventuelle forskyvninger/skjevheter.

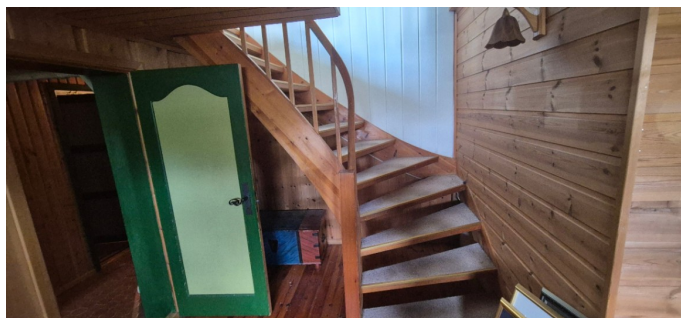
- Det er ikke krav om utbedring av åpninger opp til dagens krav.
- Håndløper bør monteres, men det var ikke krav på byggetidspunktet.

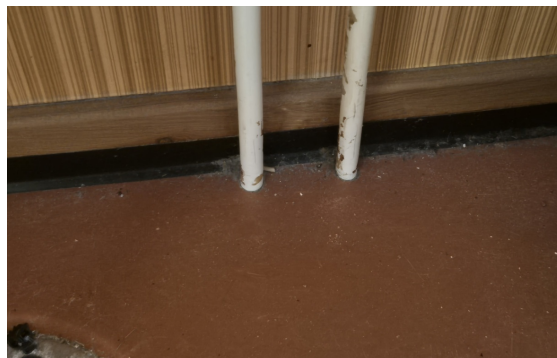
- Det er påvist mangelfull/feil utførelse rundt rørgjennomføringer e.l. som gir fare for fukt i konstruksjonen i våtsone.
- Mer enn halvparten av forventet brukstid er passert på membranløsningen.

Utbedring bør vurderes.

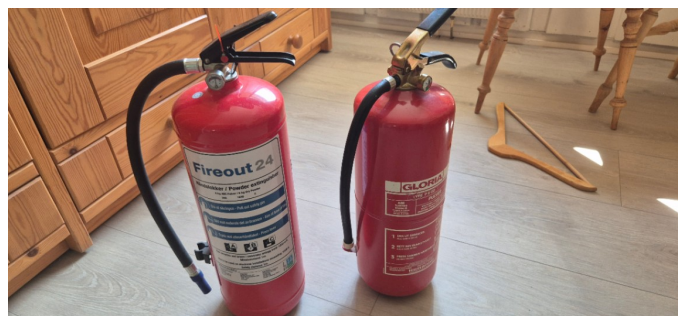
3. Er det mangler på røykvarsler i boligen iht. forskriftskrav på søknadstidspunktet, men minst Byggeforskrift 1985?  
**Nei**
4. Er det skader på røykvarslere?  
**Nei**
