Sigurd Nergaards veg 3, 2414 ELVERUM

**Stor og solrik eiendom med innholdsrik enebolig, garasje med bod og carport. Sydvestvendt terrasse, utepeis og pen hage!**

Befaringsdato: 22.05.2025

Rapportdato: 02.06.2025

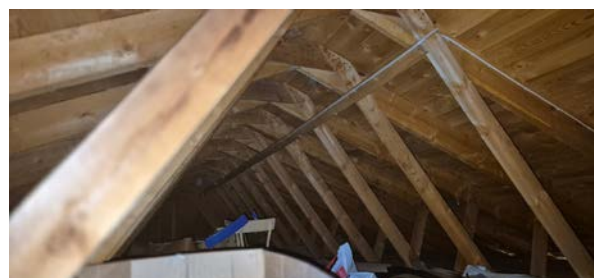
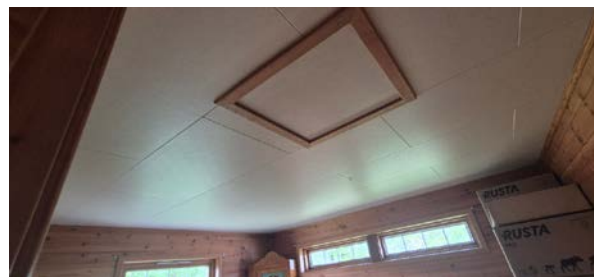
Takkonstruksjonen er valmet og har W-takstoler i tre. Isolert med mineralull. Loft innsisert fra luke i himlingen i rom mot sør. Ingen inspeksjonsmulighet ellers.

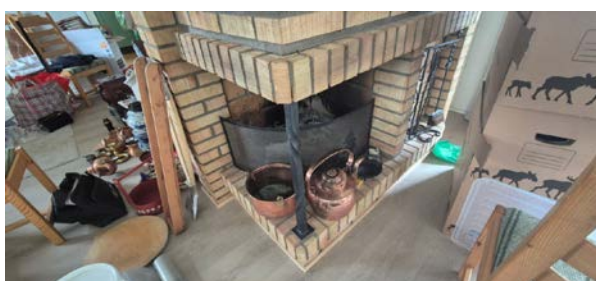
Boligen har elementpipe og åpen peis i stuen. Fyrrom med kjele for ved, olje og strøm.

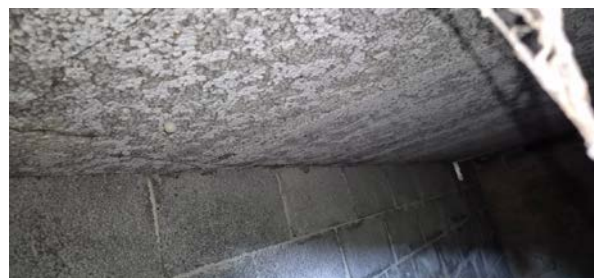
Kjellergulv med betong, dels oppforet med furu, teppe og belegg. Veggene har betong/mur og panel. Hulltaking er foretatt uten å påvise unormale forhold. Hulltaking er foretatt fra kontorrommet og mot bunnsvill i yttervegg mot øst.. Fuktivotemåling (vekt%) i konstruksjonen ble målt til 9.

- Det er påvist indikasjoner på noe fuktgjennomtrenging i kjellergulv.
- Det er påvist indikasjoner på noe fuktgjennomtrenging inn i kjellermur.

Fukt registrert i kjellergulv

Eldre fuktmerker

- Det påviste fuktnivå gir grunn til å overvåke konstruksjonen jevnlig for å se utvikling over tid, og eventuelt foreta tiltak for å unngå fuktskader.

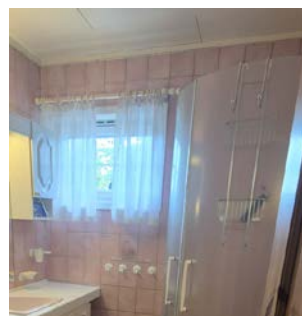
- Det er vindu/dør med ikke fuktbestandige materialer i våtsone (ved vask, dusj, badekar, osv.), løsningen eller byggematerialet er uegnet. Enkelte mangelfulle fuger.

- Det må gjøres tiltak for å lukke avviket.
- Uegnede materialer må fuktbeskyttes/utskiftes.

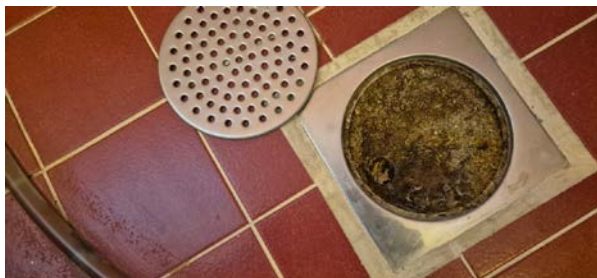
- Selv om bom eller hull lyd ikke alltid er et umiddelbart problem, bør det overvåkes nøye for eventuell utvikling i sprekker i flisfuger e.l., oppstår dette må en foreta tiltak for å begrense utviklingen.
- Til tross for avviket i fall/høydeforskjell til sluk, vil gulvet fortsatt kunne lede vann mot sluket, men med redusert effektivitet. Dette kan potensielt øke risikoen for vannansamling i enkelte områder av badet.

- Overvåk tilstanden jevnlig. For å få tilstandsgrad 0 eller 1 må tettesjiktet skiftes ut, men tidspunktet for når dette er nødvendig er vanskelig å si noe om.
- Det er viktig å merke seg at levetiden til en membran varierer basert på kvalitet, installasjon og bruk. Eldre membraner kan bli sprø og sprekke opp, noe som fører til at de mister sin vanntettende funksjon. Dette kan resultere i vannlekkasjer gjennom vegger og gulv og fuktskader.

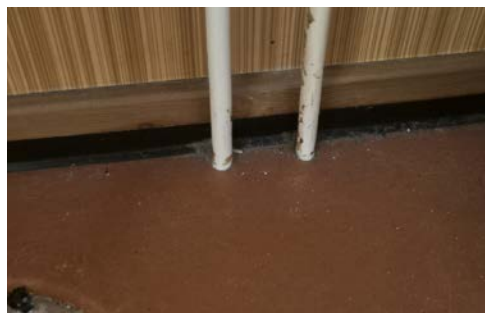
- Det er påvist mangelfull/feil utførelse rundt rørgjennomføringer e.l. som gir fare for fukt i konstruksjonen i våtsoner.
- Mer enn halvparten av forventet brukstid er passert på membranløsningen.

Utbedring bør vurderes.

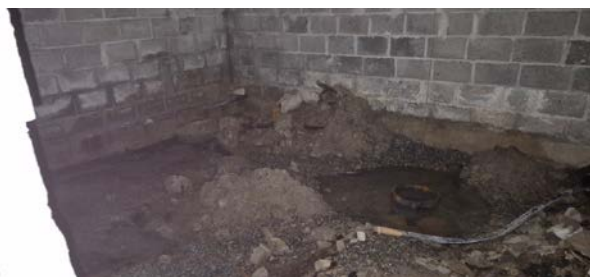
Det er flere fuktmerker i kjelleren som tyder på tidligere fuktinntrengning. Det tørket opp flere steder men det er fortsatt fukt i deler av vegger og gulv i kjelleren.

Det er behov for bedre ventilasjon i flere rom i kjelleren. Dette er ikke kostnadsvurdert.

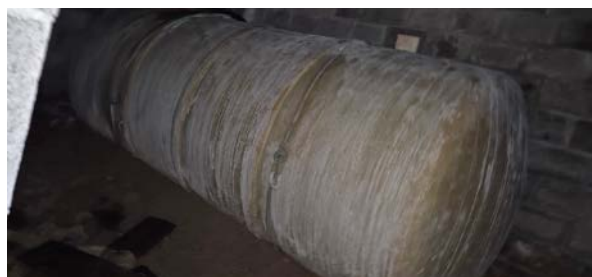
- Det er ikke påvist tilfredsstillende lekkasjesikring på oljetank som er i bruk.

- Det bør etableres tilfredsstillende lekkasjesikring på oljetanken dersom den fortsatt skal brukes.

Sikring bør utføres. Eventuell lekkasje fra tanken vil kunne renne ned til dressystemet og kommunalt nett.  
Kostnad er usikker.
