# Tilstandsrapport

📍 Kildeveien 20, 2450 RENA

# gnr. 32, bnr. 67

Befaringsdato: 17.09.2024

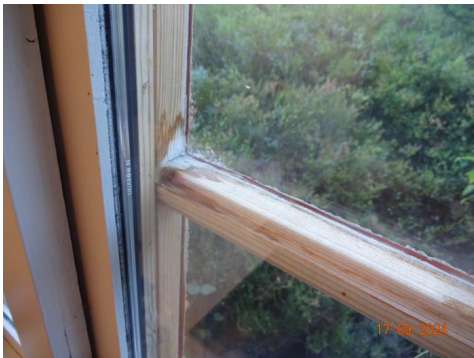
- Kondensering på enkelte glass har medført fuktskader i treverk som kan medføre utskiftningsbehov av enkelte vinduer.
- Vinduer må justeres.

**Kostnadsestimat: 10 000 - 50 000**
