Kildeveien 20, 2450 RENA

Særegen og flott enebolig som er jevnlig vedlikeholdt. Stor og solrik terrasse med nydelig utsikt! Dobbeltgarasje.

Befaringsdato: 17.09.2024

Tilstandsrapport

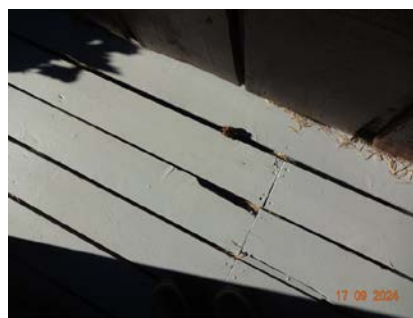
Skjevheter i støpte søyler.
Påvist skadet terrassebord.

- Det må foretas tiltak for å lukke avviket.

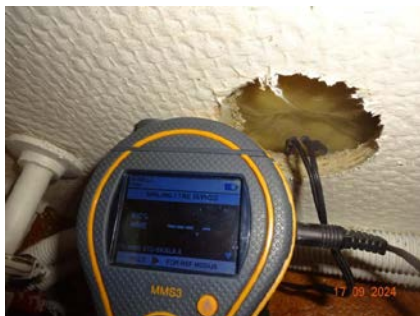
1. ETASJE > KJØKKEN

Det er behov for justering av skapdører.
Det er påvist fuktskjolder i plate over bunnplate. Ved bruk av fuktmåler ble det registrert noe fuktighet.

Sifte plate over bunnplate under kum.
