# Tilstandsrapport

Enebolig

Marmorvegen 19, 2818 GJØVIK

Befaringsdato: 02.06.2025

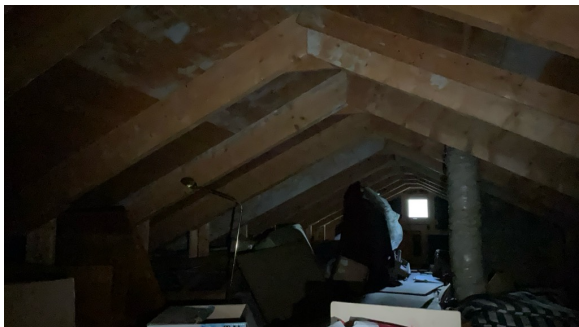
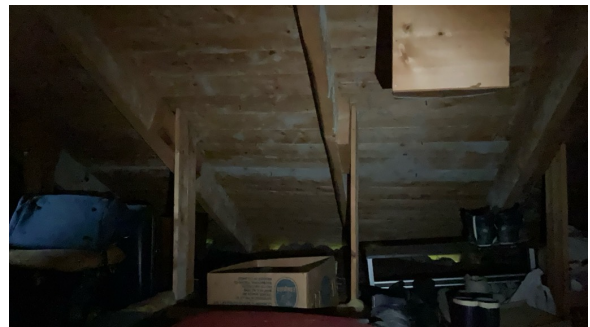
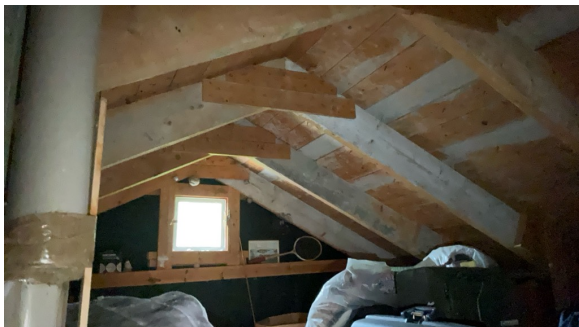
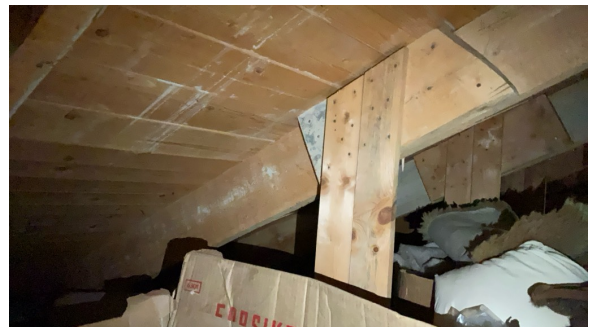
Mønet skråtak i trekonstruksjoner. Konstruksjonene er innsisert fra luke. Kaldt loft.

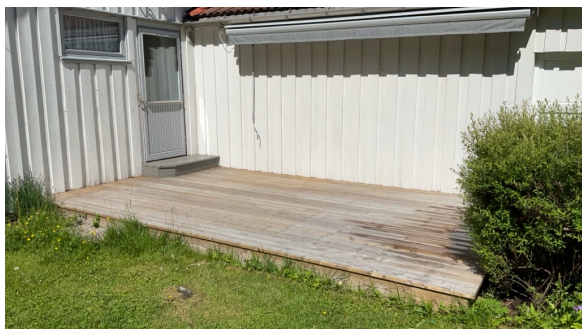
Platting direkte på grunn utført i treverk. Terrassemarkise.

Terrasser/verandaer som står under åpen himmel vil alltid ha vedlikeholdsbehov, dette må påregnes. Det opplyses på generelt grunnlag at terrasser/veranda/altan er en risikokonstruksjon som erfaring viser kan ha hyppige skadefrekvenser. Det anbefales å følge med konstruksjonene slik at en evt. skade oppdages tidlig. Begrenset lufting mellom terreng og platting.
