Marmorvegen 19, 2818 GJØVIK

**Eldre enebolig med alt på én flate  
– barnevennlig og usjenert  
beliggenhet - nærhet til  
turområder.**

# Tilstandsrapport

Befaringsdato: 02.06.2025

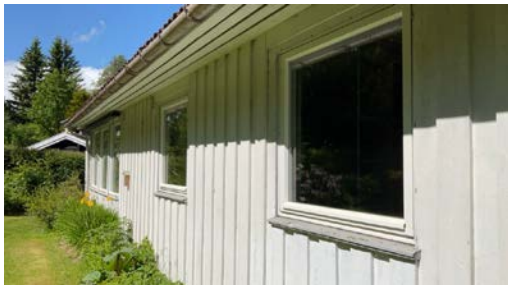
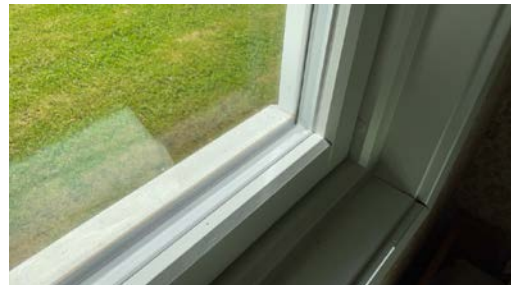
## TG 2 Vinduer

Trevinduer med 2-lags energiglass. Normal tid før utskifting av vindusrammer i tre er 20-60 år.

Endel vinduer fra 2014 og 2016.

- Det må påregnes noe vedlikehold og at enkelte vinduer må skiftes ut.

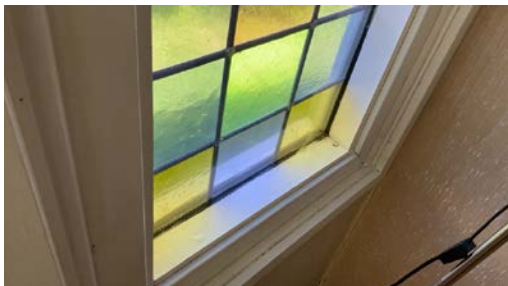
Eldre blyglassvindu i stue.

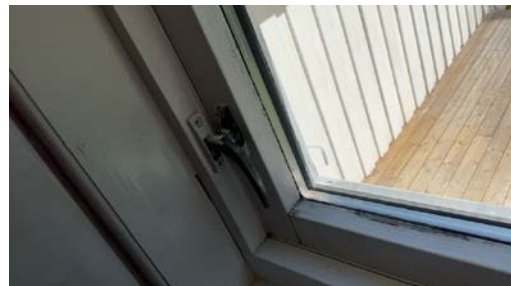
Enkelte vinduer over 40 år gamle.

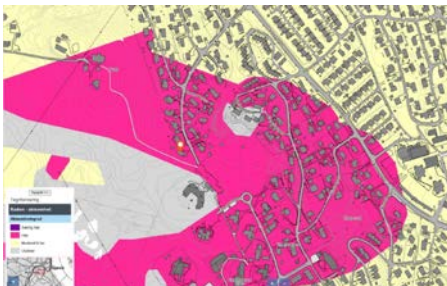
Bygningssakkyndig har ikke kjennskap til radonmåling av boligen.

- Det bør gjennomføres radonmålinger.

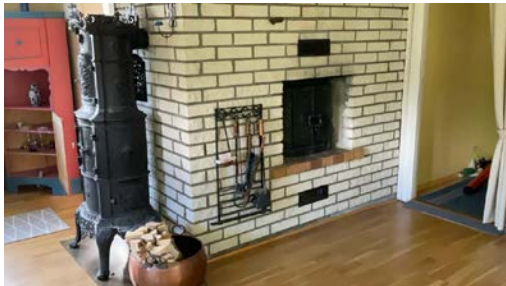
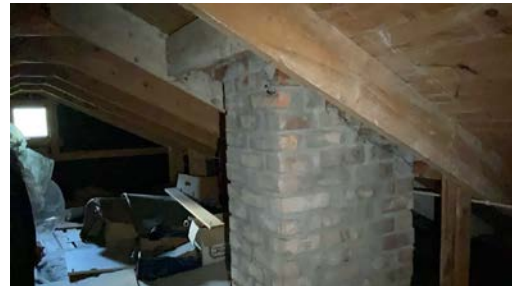
## **TG 3** Pipe og ildsted

- Det må monteres ildfast plate under/foran ildsted.

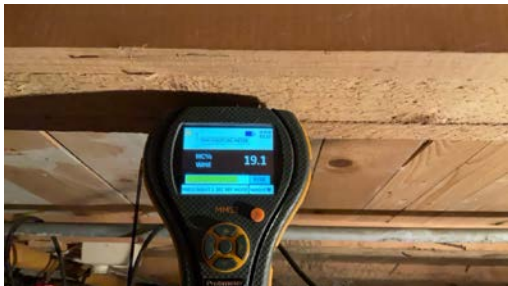
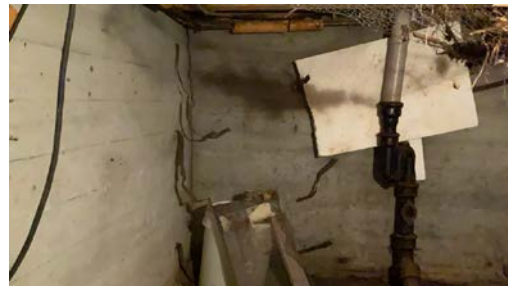
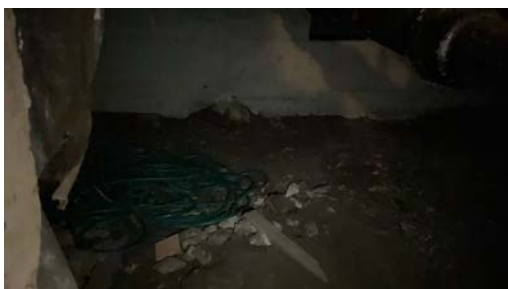
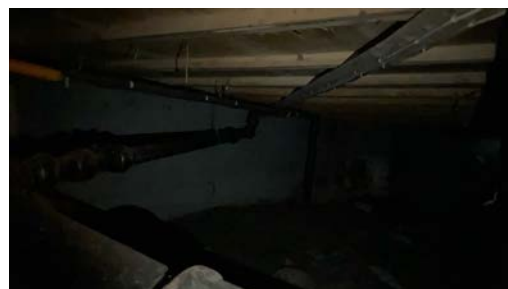
Støpt ringmur med kryperom.

Fukt

Synlig sopp/ råteskader

Aktivitet fra skadedyr.

Fuktmåling ble foretatt, det ble målt verdier over grenseverdier for skadelig fukt og dette er en indikasjon på at trevirke er utsatt for fuktpåkjenning.

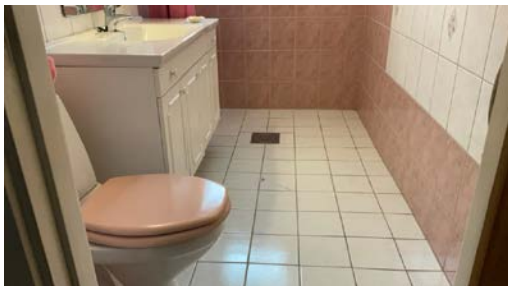
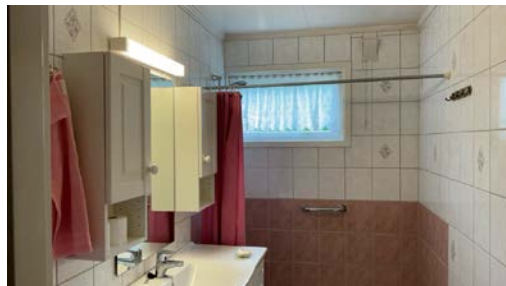
Det registreres sprekke fliser på gulv. Innredning med servant og skap. Gulvmontert toalett og dusjnise mot yttervegg med vindu.

- Våtrommet har behov for omfattende oppgraderinger. For å sikre en løsning som oppfyller gjeldende krav, bør tettesjikt, sluk og røropplegg oppgraderes og dokumenteres.

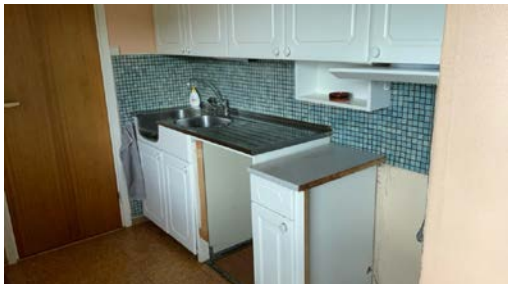
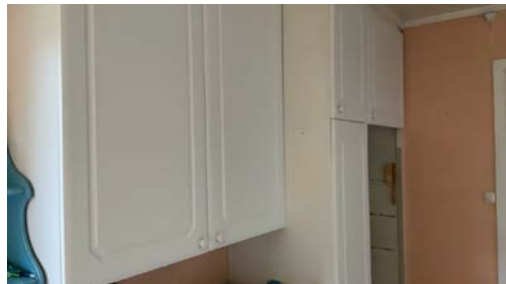
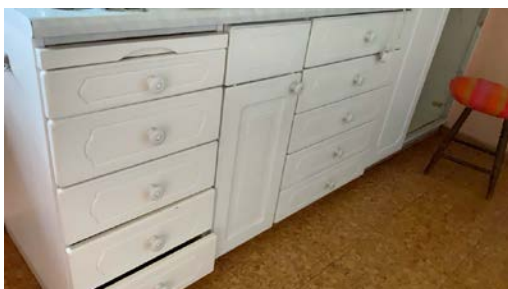
Kjøkken med profilerte fronter. Laminerte benkeplater Nedfelt oppvaskkum i børstet rustfritt stål med 1-greps blandebatteri. Avsatt plass til kjøleskap, komfyr, kjøleskap og oppvaskmaskin. Merknad: Ingen synlig komfyrvakt.

- Det er påvist skader på overflater/kjøkkeninnredning utover normal slitasjegrad.
- Kjøkkeninnredningen er av eldre dato, og den mangler bruksfunksjoner/løsninger som er forventet på et kjøkken.

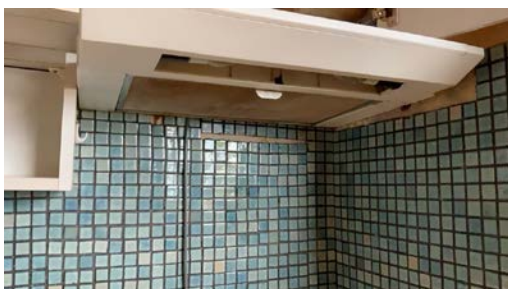
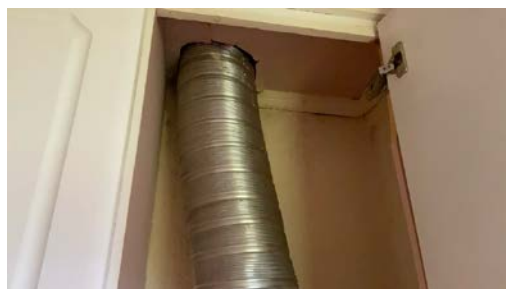
### TG 2 Avtrekk

Oppgraderinger/fornyng må påregnes.

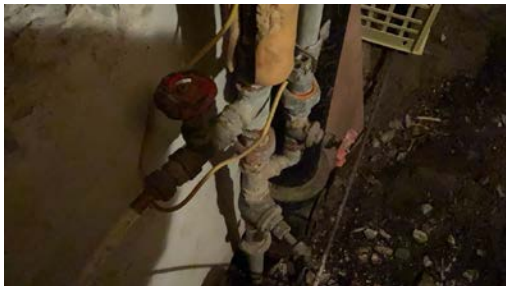
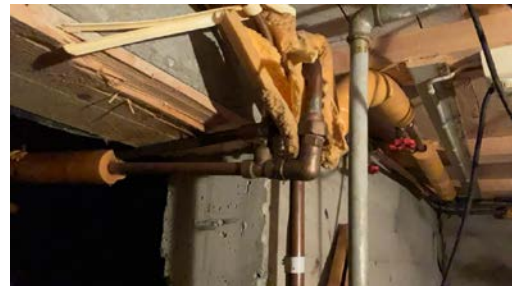
Synlige vannrør i: Kobber/metall. Sanitærinstallasjoner er blant de delene i en bygning som har kortest levetid, er vanskeligst å vedlikeholde, og forårsaker flest vann- og fuktskader. Erfaring viser at hele sanitærinstallasjonen skiftes minst en til to ganger i løpet av bygningens levetid. I tillegg må komponenter som f.eks. armaturer skiftes oftere.

Mer enn halvparten av forventet brukstid er oppbrukt på innvendige vannledninger. Eldre metallrør kan være utsatt for rust/groing og gi redusert gjennomstrømning/risiko for lekkasjer. Alder er normalt i seg selv en vurderingskriterier hva angår slitasjegrad. Utvendige vannrør som begynner å bli gamle vil ha en helt naturlig slitasjegrad. For eksempel nevnes at partikler bygger seg opp i rør og reduserer/stenger gjennomstrømmingen, terrengdeformasjoner som forårsaker uttetheter og fortettinger.

- I forbindelse med oppgradering av våtrom vil det være naturlig med utskiftning av rør.
- Tidspunkt for utskiftning av vannledninger nærmer seg.

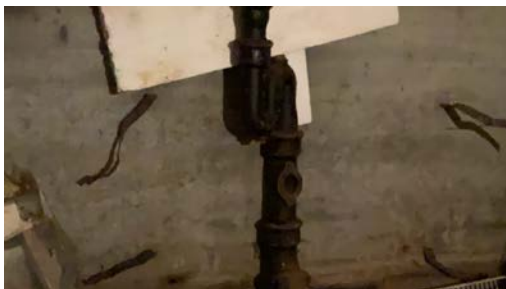
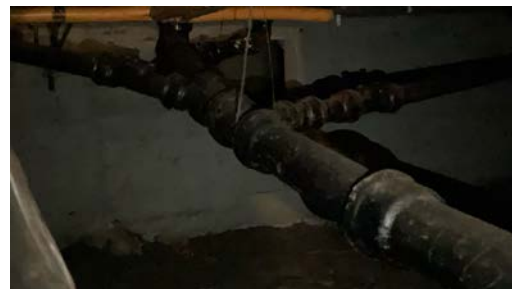
Synlige avløpsrør i: Soil/støpejern. VVS anlegg er ikke den bygningssakkyndiges kompetanseområde. Det gjøres oppmerksom på at herværende kontrollen kun er en stikkprøvekontroll, og gir ingen garanti for at anlegget er feilfritt.

- Eldre avløpsrør har blant annet større sannsynlighet for lekkasjer, noe som kan føre til omfattende og kostbare vannskader i boliger.
- I forbindelse med oppgradering av våtrom vil det være naturlig med utskiftning av rør.
- Tidspunkt for utskiftning av avløpsrør nærmer seg.

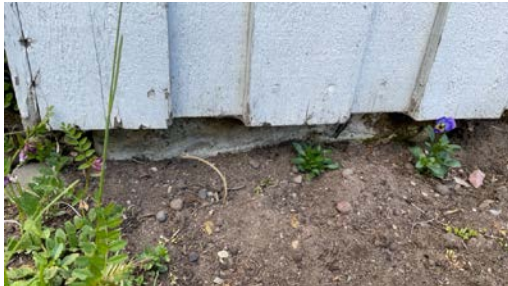
Fuktsikring under terreng er nedgravd og ikke tilgjengelig for inspeksjon, tilstandsgrad er satt ut fra opplysninger om alder og synlige forhold. Det er ikke kjennskap til utbedringer av fuktsikring siden byggeår.

- Det mangler, eller på grunn av alder er det sannsynlig at det mangler, utvendig fuktsikring av grunnmuren ved kjeller/underetasje.
- Mer enn halvparten av forventet levetid på drenering er overskredet.

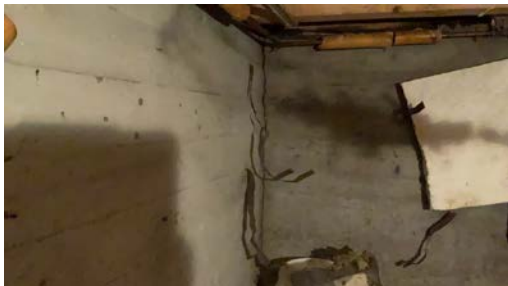
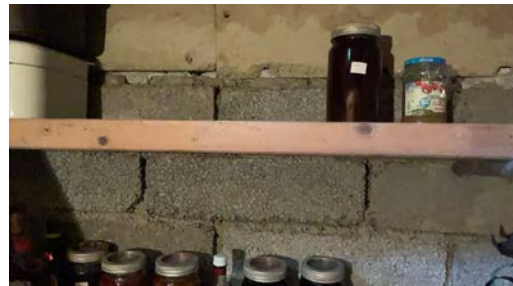
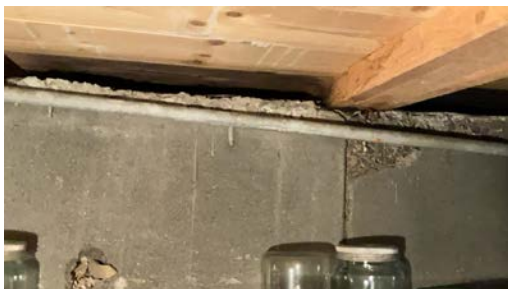
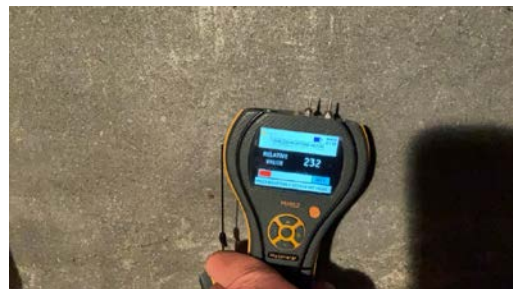
Grunnmur er utført i støpt betong. Murt grunnmur, utført med murte blokker.

Overvåk tilstanden jevnlig. Tidspunktet for reparasjon og eventuelt når dette er nødvendig er vanskelig å si noe om. Bruken av underetg/kjeller vil også være avgjørende.
