# Tilstandsrapport

Kalbakkveien 19 B, 0953 OSLO

Befaringsdato: 17.09.2025

Oppdragsnr.: 18925-1804

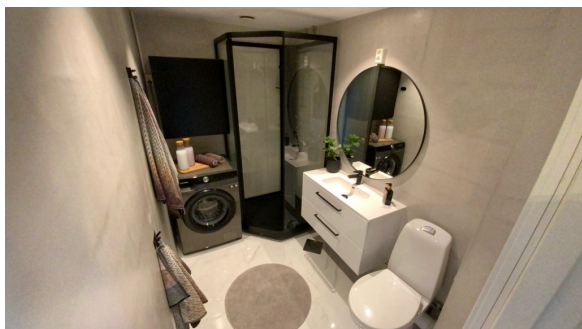
Årstall: 2003

Kilde: Info fra sameie/borettslag

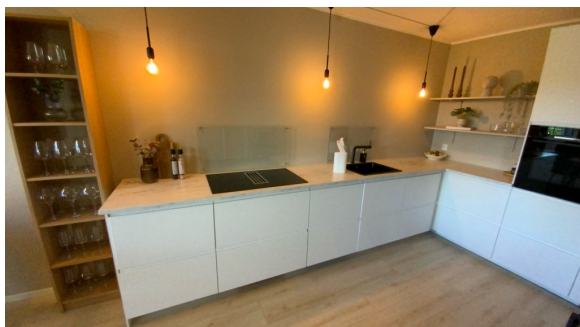
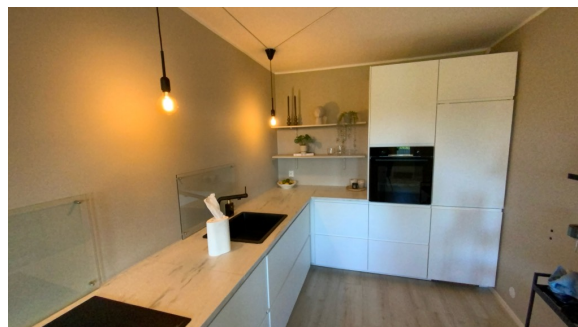
### 4. ETASJE > STUE/KJØKKEN

#### TG 2 Avtrekk

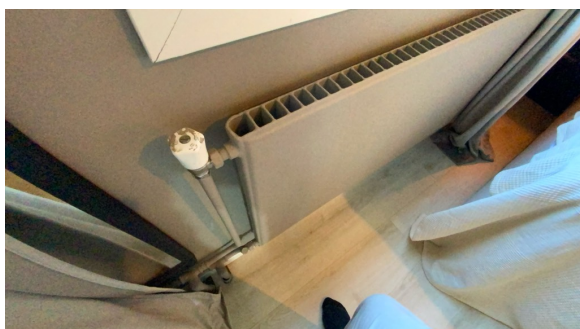
- Det er ikke behov for utbedringstiltak siden anlegget fungerer i dag, men ut ifra alder kan skader plutselig oppstå på eldre anlegg.

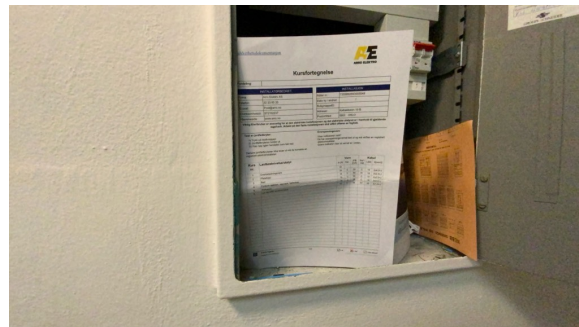
Det tas spesifikt forbehold om at det ikke er gjort endringer som krever dokumentasjon etter at anlegget er godkjent. Skjulte feil og mangler for anlegget er ikke kontrollert.
