Tilstandsrapport

Enebolig

Krohnåsvegen 58 , 5239 RÅDAL

Befaringsdato: 09.03.2026

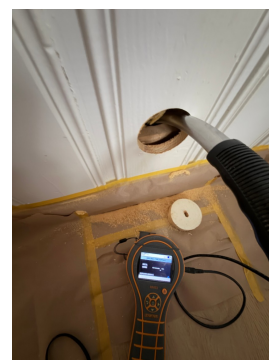
Hulltaking er foretatt uten å påvise unormale forhold. Hulltaking er foretatt fra stue. Fuktkvotemåling (vekt%) i konstruksjonen ble målt til under 6%.

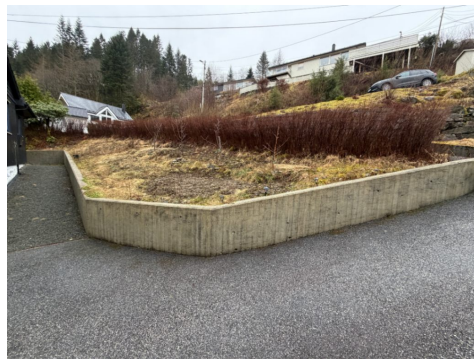
Forstøtningsmurer er av betong.
