Vardestubben 9B, 1850 MYSEN

**1/2-part av tomannsbolig med 2  
bad og egen garasje.  
God standard.**

# Tilstandsrapport

Befaringsdato: 06.08.2025

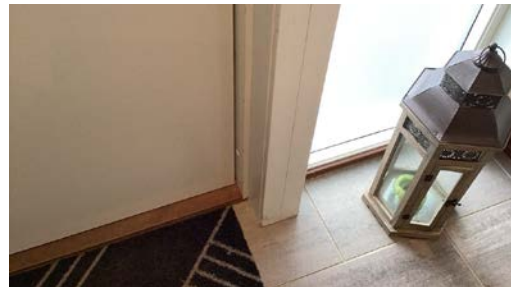
Luftglippe mellom karm og dørbblad.

- Dører må justeres.

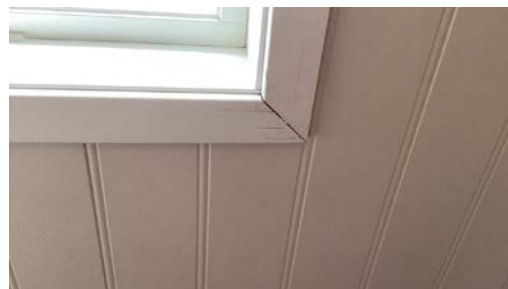
Karmplister på soverom har behov for overflatebehandling.

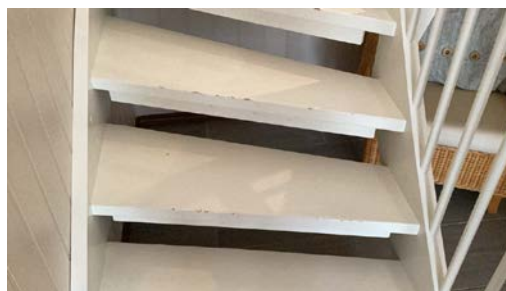
Slitasjemerker i trappetrinn.

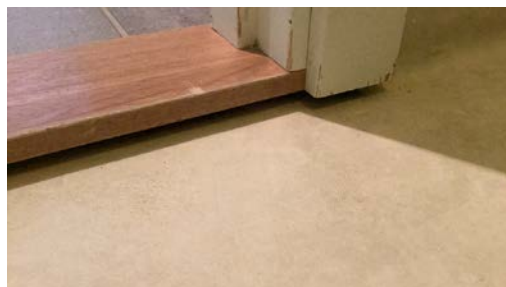
Ingen membran/tetting under terskel.

Det bør gjøres tettende tiltak under terskel.

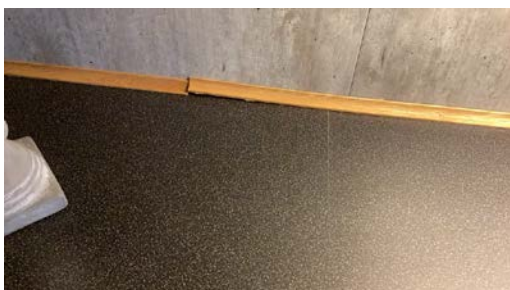
Løs list mellom vegg og benkeplate.

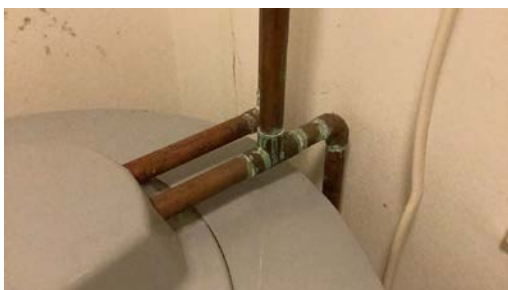
Irr på rør.
