Vardestubben 9B, 1850 MYSEN

**1/2-part av tomannsbolig med 2  
bad og egen garasje.  
God standard.**

# Tilstandsrapport

Befaringsdato: 06.08.2025

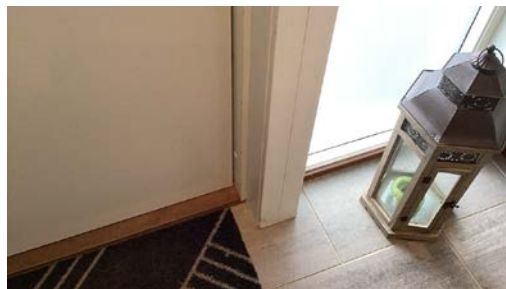
### Vurdering av avvik:

Luftglippe mellom karm og dørbblad.

- Dører må justeres.

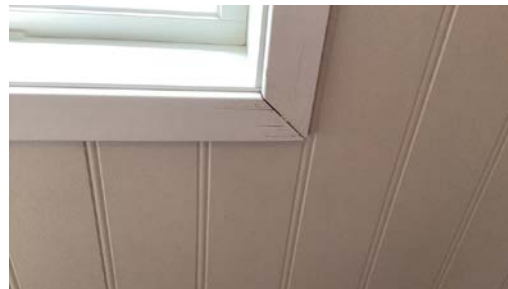
Karmplister på soverom har behov for overflatebehandling.

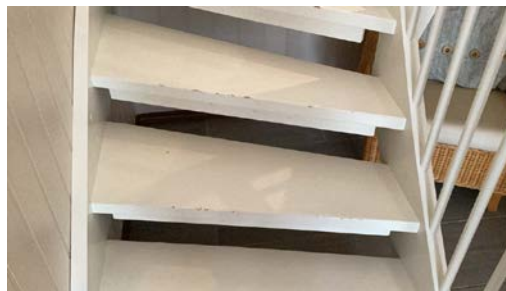
Slitasjemerker i trappetrinn.

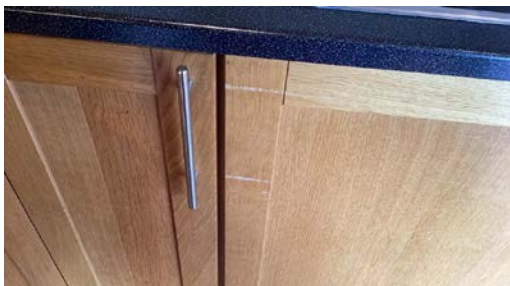
Riper i enkelte skapfronter.

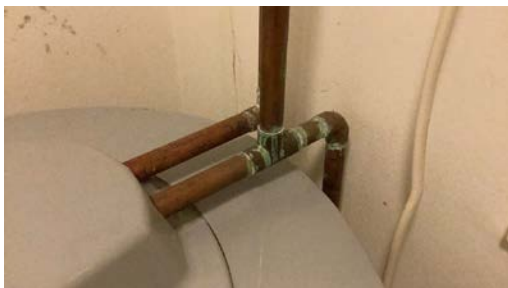
Irr på rør.

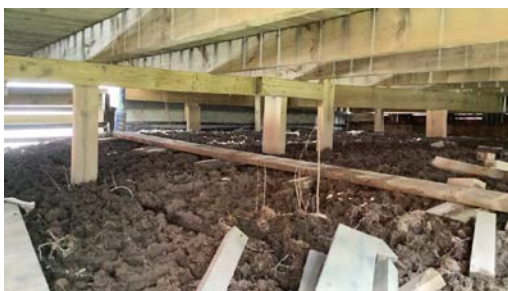
### TG 2 Fuktsikring og drenering

Topplatt mellom mur og grunnmursplast må utbedres.
