# Tilstandsrapport

Boligbygg med flere boenheter

Søndre Vardåsen 50, 4790 LILLESAND

Befaringsdato: 26.02.2026

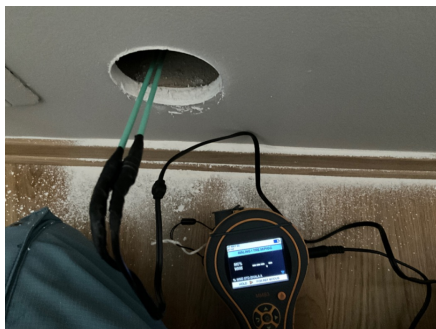
Hulltaking er foretatt uten å påvise unormale forhold. Hulltaking er foretatt i stue, målingen er utført i bunnsvillen mot badet. Fuktkvotemåling (vekt%) i konstruksjonen ble målt til 6. Hulltaking gir begrenset adgang til visuell kontroll/måling av et lokalt område på badet, og det kan dermed ikke med sikkerhet utelukkes at det foreligger skjulte avvik eller skader i øvrige deler av konstruksjonen.
