Tilstandsrapport

Enebolig

Tjernsbergs veg 194, 2211 KONGSVINGER

Befaringsdato: 18.10.2024

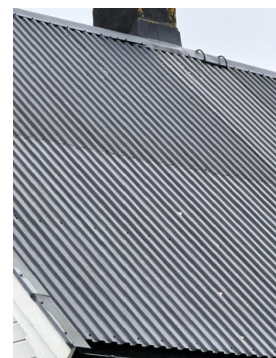
TG 2 Nedløp og beslag

Forkantblekk, takrenner og nedløp i lakkert metall. Snøfangere v/inngangsparti.

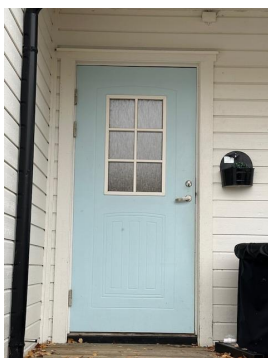
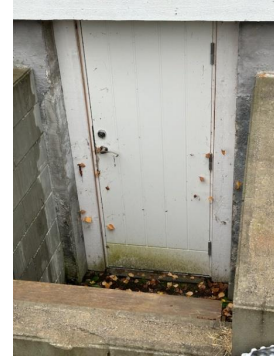
TG 3 Balkonger, terrasser og rom under balkonger

Inngangsparti/terrasse på 20 m² i trekonstruksjoner, fundamentert på betongpilarer. Spaltegulv og rekkverk med stående spiler og håndlist. Trapp til terreng.

- Det er påvist fukt/råteskader i konstruksjonen.

- Råteskadet trekledning må skiftes ut.
- Råteskadede konstruksjoner må skiftes ut.

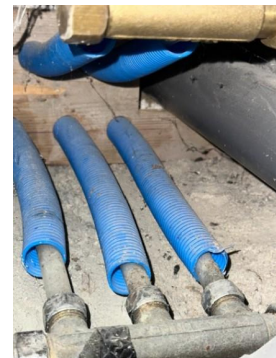
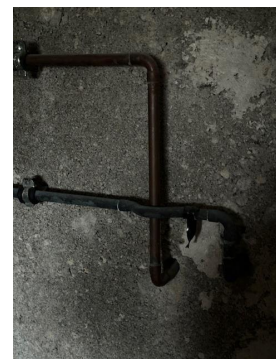
! TG 2 Vannledninger

- Det er ikke behov for utbedringstiltak siden anlegget fungerer i dag, men ut ifra alder kan skader plutselig oppstå på eldre anlegg.

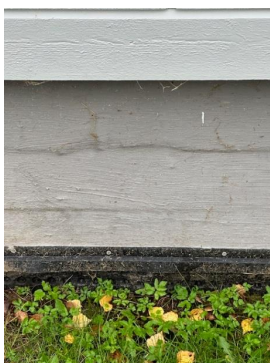
TG 2 Grunnmur og fundamenter

Betongfundament og plasstøpt betonggrunnmur.

- Det er registrert skråriss som er symptom på setninger.
- Grunnmuren har sprekkdannelser.
