# Tilstandsrapport

Enebolig

Ole Dysteruds veg 20, 2100 SKARNES

Befaringsdato: 22.11.2025

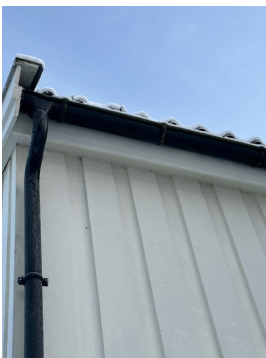
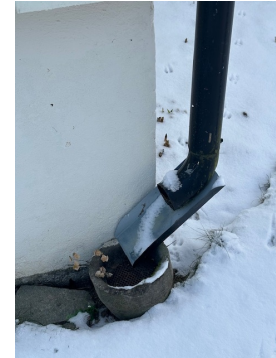
Forkantblekk, takrenner og nedløp i lakkert metall. Snøfangere på deler av taket.

- Det er ikke krav om utbedring av snøfangere opp til dagens krav.

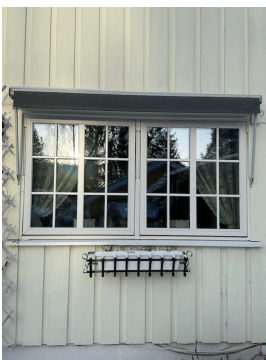
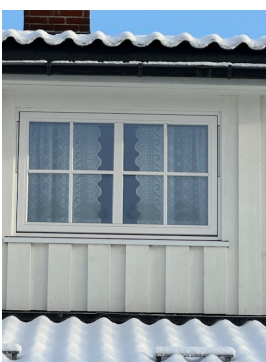
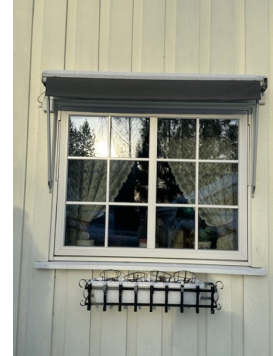
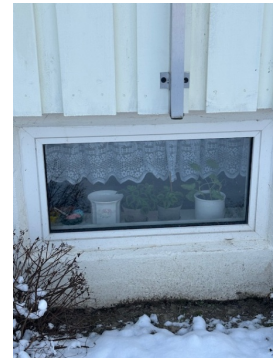
Det bør påregnes utskifting av vinduene fra 1995 og 1996, da vinduer har en normal levetid på 20-30 år.

**Kostnadsestimat: 20 000 - 100 000**

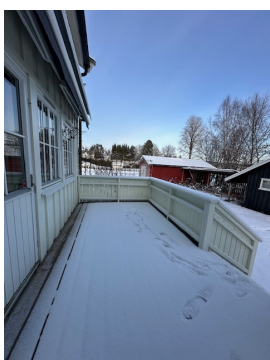
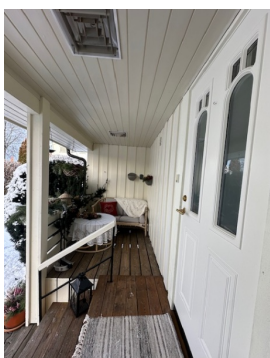
Terrasse v/spisestue på 11 m<sup>2</sup>, i trekonstruksjoner. Spaltegulv og rekkverk med stående spiler og håndlist. Trapp til terreng. El. markise. Takoverbygget inngangsparti på 7 m<sup>2</sup> i trekonstruksjoner. Spaltegulv og rekkverk med liggende spiler og håndlist. Trapp til terreng. Taklys.

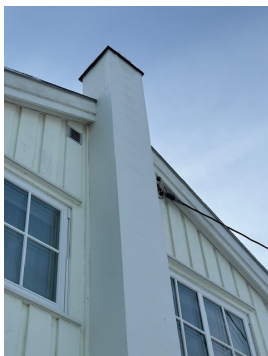
Toløps pipe i teglstein og en enløps pipe i teglstein på utvendig gavl.  
Plassbygget åpen peis i kjøkken og plassbygget peis m/glassdør i spisestue. Vedovn i badstue. Feierluke i gang i kjeller.

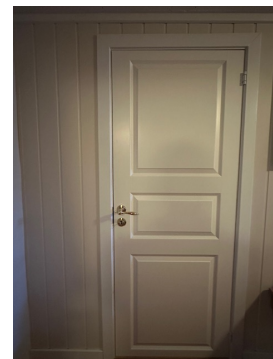
Malte fyllingsdører. To fløyet dør m/sprosseglass i dørblad.  
Formpresset dører. Slett finerte dør.

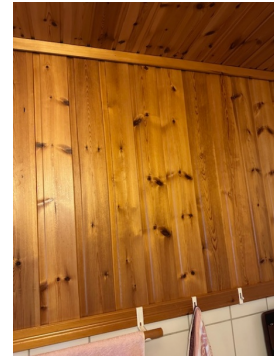
Vegger m/brystning av fliser med panel over, samt panel i tak.

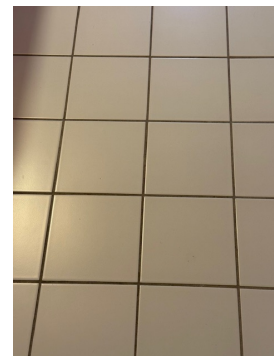
Gulvfliser med varme. Høydeforskjell på gulv fra dørterskel til topp slukrist er 50 mm. Generelt skal det kommenteres om fliser, at ved normal liming er det mangelfull fylling av lim under 10-20% av fliser og bom i deler/hele fliser kan forekomme.

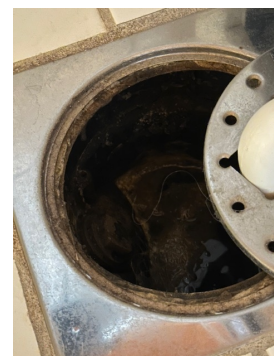
Plastsluk med klemring. Smøremembran på gulv og vegger.

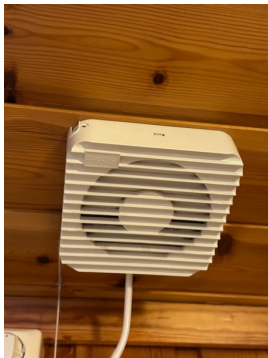
Takmontert elektrisk styrt vifte.

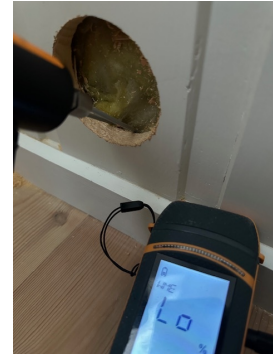
Det er boret hull i vegg. Fuktmåling med pigger inne i veggen - mot bad. Det påvises ikke fukt over normalen.

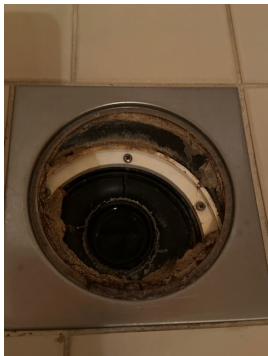
Plastsluk med klemring. Smøremembran på gulv og vegger.

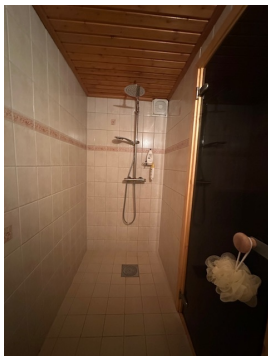
Dusjhjørne.

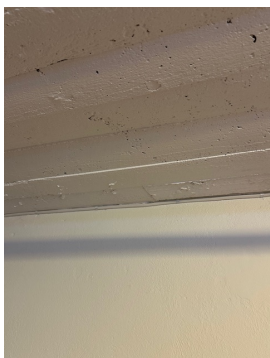
## KJELLER > VASKEROM

### ! TG 1 Overflater Gulv

Gulvfliser. Høydeforskjell på gulv fra dørterskel til topp slukrist er 50 mm. Generelt skal det kommenteres om fliser, at ved normal liming er det mangelfull fylling av lim under 10-20% av fliser og bom i deler/hele fliser kan forekomme.

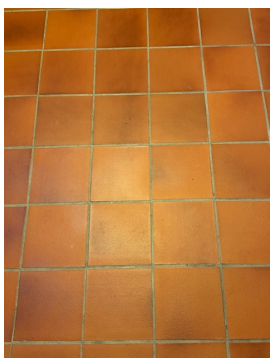
## KJELLER > VASKEROM

### ! TG 1 Sluk, membran og tettesjikt

Plastsluk med klemring. Smøremembran på gulv og malte vegger.

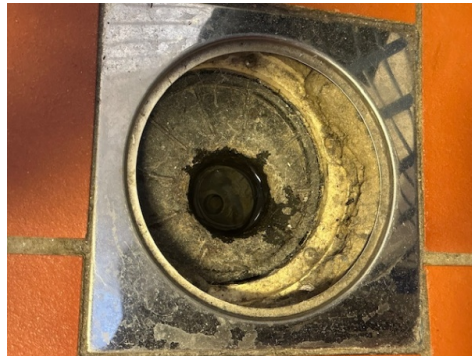
## KJELLER > VASKEROM

### ! TG 1 Sanitærutstyr og innredning

- Elektrisk avtrekksvifte bør monteres for å lukke avviket.

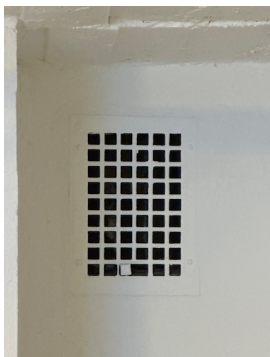
## KJELLER > VASKEROM

### TGIU Tilliggende konstruksjoner våtrom

Ved andre fuktundersøkelser enn hulltagning, er det ikke påvist fukt.

- TGIU gitt ut ifra manglende mulighet for hulltagning.

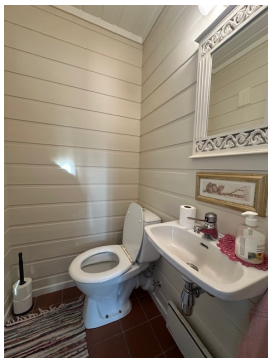
## KJELLER > TOALETTRROM

### TG 2 Overflater og konstruksjon

Det opplyses på generelt grunnlag at vanntilførsel til rom uten sluk og vanntette overflater er en risikokonstruksjon som erfaringsmessig kan ha hyppig skadefrekvens.

Monter mekanisk avtrekk i rommet

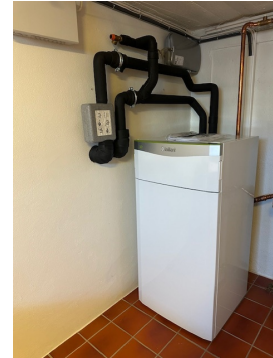
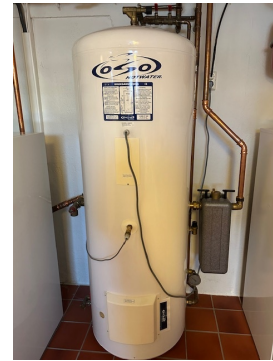
## TG 1 Varmtvannstank

Dobbelmantlet bereder på 300 l.

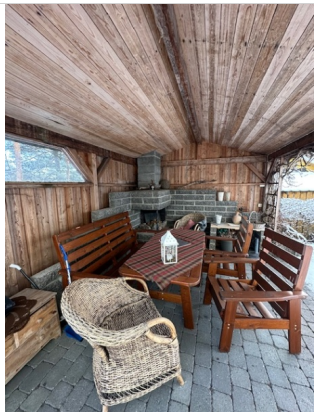
Det er mindre setninger i bygget og takpanel har begynnende råte.
