# Sjarmerende enebolig med brygghus, låve og garasje - Stor, solrik tomt på 1,9m<sup>2</sup>

| Tilstandsrapport ..... | 42 |

Befaringsdato: 05.09.2025

Rapportdato: 22.10.2025

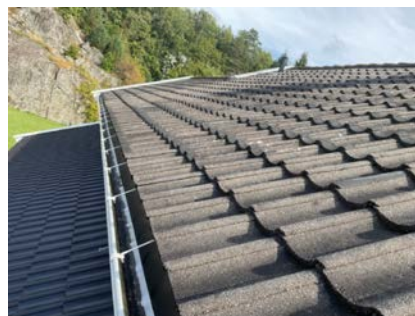
Takstein er av eldre dato.

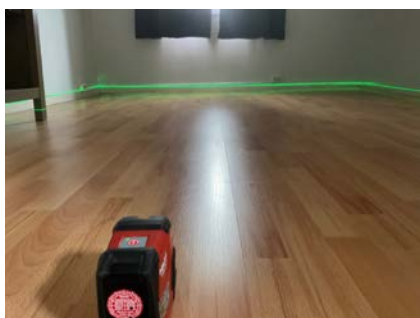
Etasjeskille i tre. Gulv i 1etg er av betong samt bjelkelag i tre med kryperom under uten tilgang. Det er funnet betydelige planavvik på gulver. Soverom ved trapp i 2etg har ca 50mm høydeforskjell i rommet.

- Målt høydeforskjell på over 20 mm innenfor en lengde på 2 meter. Tilstandsgrad 3 gis med bakgrunn i standardens krav til godkjente måleavvik.
- Målt høydeforskjell på over 30 mm gjennom hele rommet. Tilstandsgrad 3 gis med bakgrunn i standardens krav til godkjente måleavvik.

Måling av gulver.

Kostnadsestimat er satt dersom gulver en gang skal rettes opp.

**Kostnadsestimat: 100 000 - 300 000**

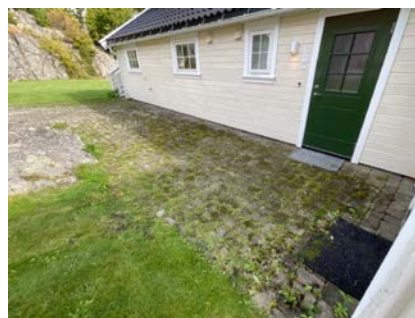
Manglende fall i dette området.

- Det bør foretas terrengjusteringer.
