**Salgsobjekt:** Enebolig  
**Eierform:** Eiet  
**BRA-i/BRA Total** 228/431 kvm  
**Tomtstr.:** 1973.5 m<sup>2</sup>  
**Soverom:** 5  
**Antall rom:** 7  
**Gnr./bnr.** Gnr. 11, bnr. 190  
**Oppdragsnr.:** 1411250476

# Sjarmerende enebolig med brygghus, låve og garasje - Stor, solrik tomt på 1,9m<sup>2</sup>

Befaringsdato: 05.09.2025

Rapportdato: 22.10.2025

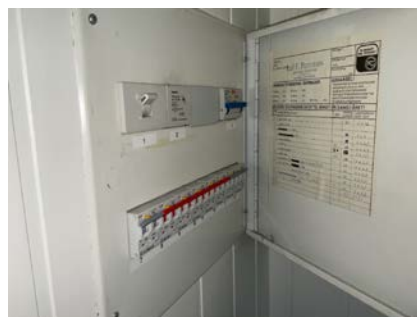
Sikringskap på vaskerom.
