Villavegen 18, 2240 MAGNOR

# Pen og velholdt enebolig

# Tilstandsrapport

## ENEBOLIG

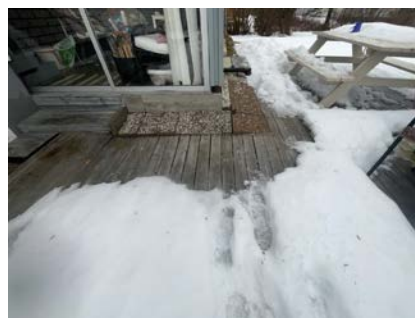
Synlig svanking/ujevnhet i platting

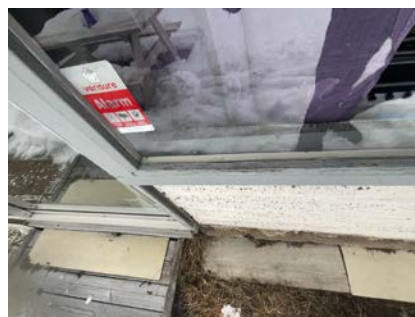
Enkelt innlistede glass (ikke vannbrett/beslag i bunn)

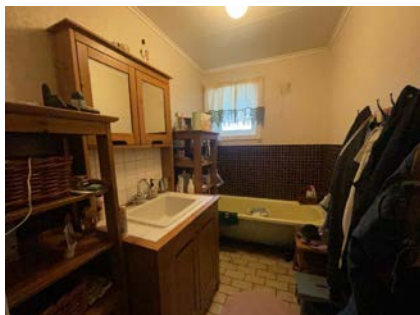
Originalt bad med flislagt gulv og veggbrystning til 127cm høyde. Malt tapet over og takess himling. Emaljert badekar. Servantinnredning m/flislagt rundt servant, underskap og speilskap samt en frittstående hylleseksjon (nyere en byggeår).

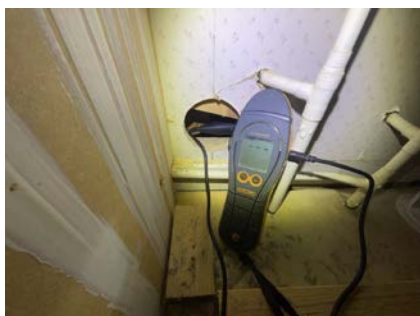
Hulltaking er foretatt uten å påvise unormale forhold. Hulltaking er foretatt fra toalettrom ved rørgjennomføringer for vann mellom servanter.

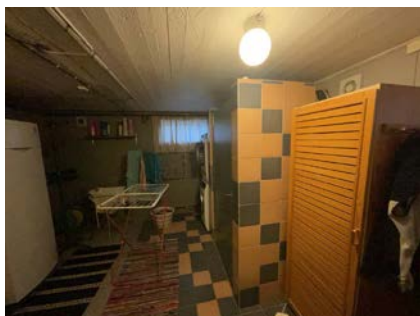
Flislagt gulv og dusjnisiens vegger, ellers malt mur/åpen betonghvelv. Gulvstående toalett. Rustfritt vaskekar. Opplegg for vaskemaskin. Flislagt dusjnisi m/glassdør og dusjgarnityr. Ellers tekniske installasjoner som varmepumpe og rørfordelinger. Samt noen skap/hylleinnredninger.
