# Tilstandsrapport

Enebolig

Aulisætervegen 56, 2120 SAGSTUA

Befaringsdato: 22.05.2025

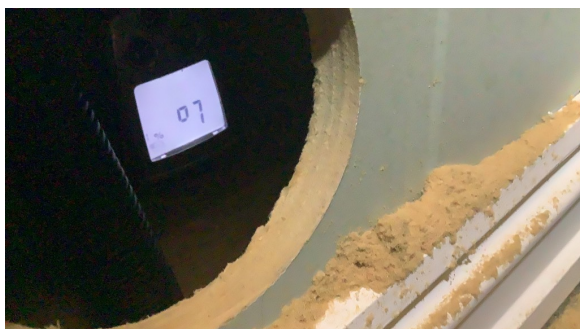
### TG 1 Tilliggende konstruksjoner våtrom

Hulltaking er foretatt uten å påvise unormale forhold. Hulltaking er foretatt i toalettrom bak dusjhjørnet. Fuktkvotemåling (vekt%) i konstruksjonen ble målt til 8.

Hulltaking, og det måles tørt.

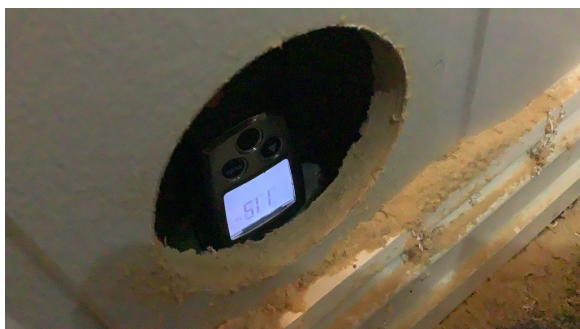
### Tilliggende konstruksjoner våtrom

Hulltaking er foretatt uten å påvise unormale forhold. Hulltaking er foretatt i toalettrom. Fuktkvotemåling (vekt%) i konstruksjonen ble målt til 12.

Hulltaking, og det måles tørt.
