Aulisætervegen 56, 2120 SAGSTUA

**Koselig småbruk på ca 333 daa i  
naturskjønne omgivelser \*  
Velholdt våningshus, verksted,  
utleiehus mm.**

# Tilstandsrapport

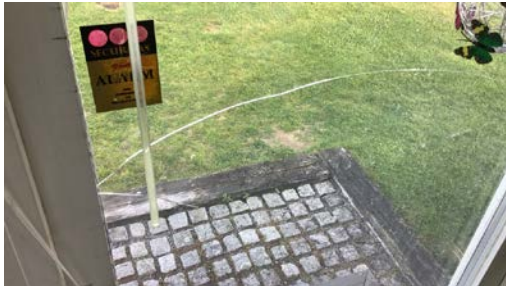
Sprukket glass i balkongdør.

Sprukket glass må skiftes ut.

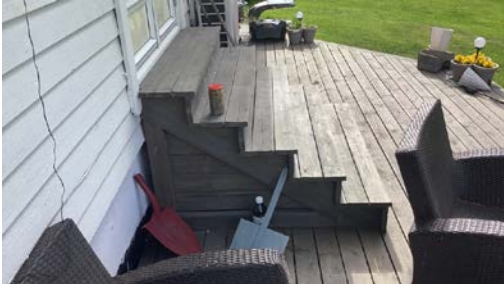
Trapp mangler rekkeverk.

- Rekkverk må monteres for å lukke avviket.

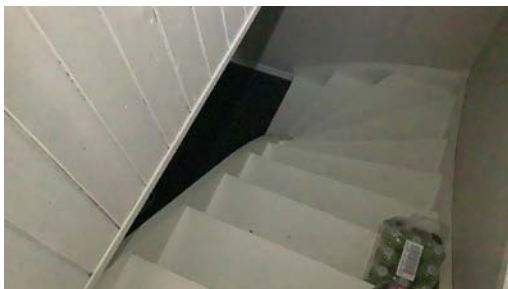
Kjellertrapp mangler rekkverk.

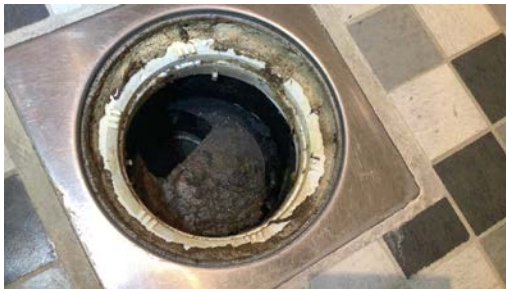
Plastsluk, uten synlig tettesjikt.

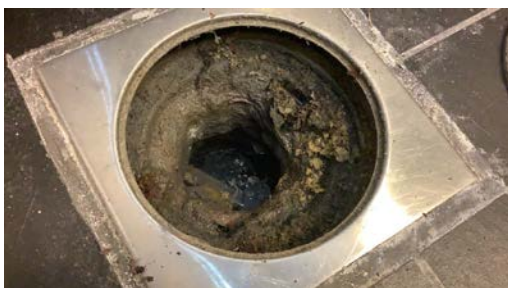
Plastsluk uten synlig tettesjikt.

Vaskerommet utsettes ikke for vannpåkjenning, og det vil fortsatt fungere som i dag, uten vannpåkjenning. Hvis vaskerommet skal utsettes for vannpåkjenning må rommet renoveres. Kostnadsestimat gjelder lokale tiltak for å etablere tettesjikt i våtsoner.

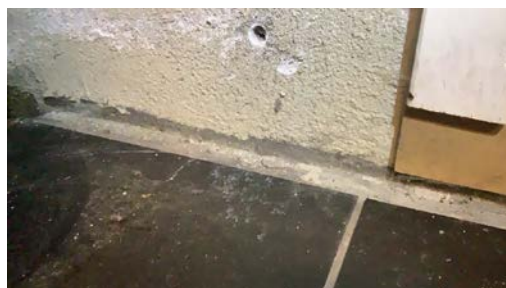
Det er ikke synlig tettesjikt i overgang mellom gulv og vegg.

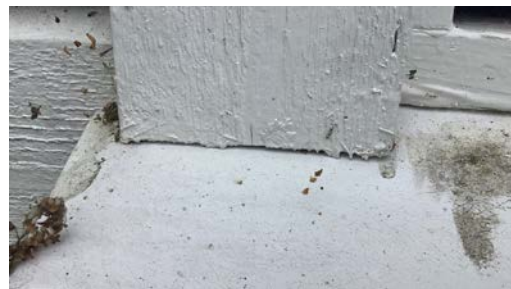
Omranning rundt vinduer er ført helt ned til vannbrett, og dette medfører økt risiko for råteskader da omranning kan trekke opp fukt fra vannbrett. Det er utett overgang mellom vannbrett og vinduskarm på enkelte vinduer.

Omranning er ført helt ned til vannbrett.

Det bør etableres spalte mellom omranning og vannbrett slik at fukt ikke kan trekkes opp fra vannbrett.

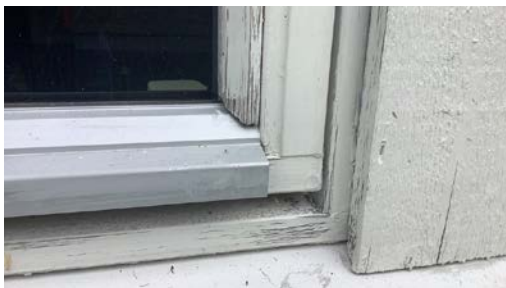
Eksempel på værslitt vindu.

I årene som kommer vil det være behov for enten restaurering av eksisterende vinduer eller utskifting av vinduer. Utskifting til vinduer med isolerglass anbefales.

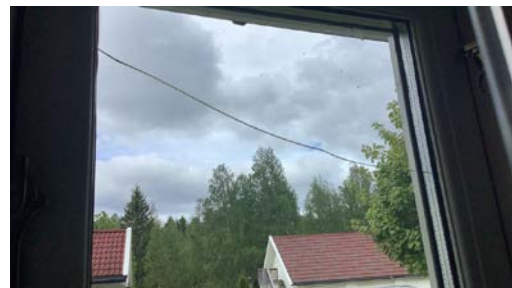
Vindu med sprukket glass.
