Tilstandsrapport

Enebolig

Dr Homanns vei 14 , 3770 KRAGERØ

Befaringsdato: 01.04.2026

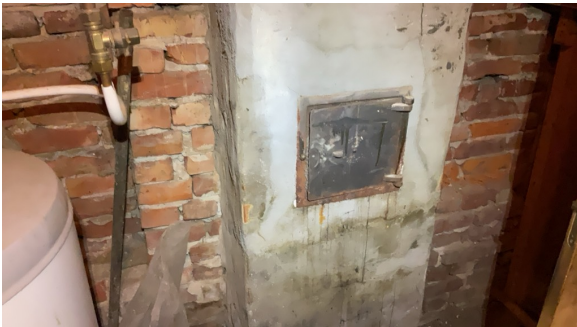
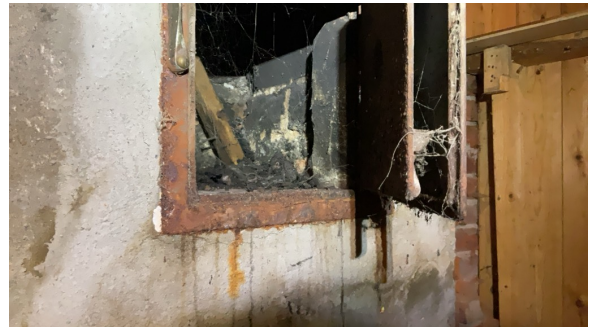
TG-2 Rom Under Terreng

Hulltaking er foretatt og det er påvist avvik i konstruksjonen.

- Det er gjennom hulltaking påvist høyt fuktnivå inne i trekonstruksjonen i hulltakingen, men ikke påvist fuktskader i dette området. Høy luftfuktighet kan over tid føre til muggvekst eller sverting av materialer. Samtidig kan materialer og konstruksjoner bli ødelagt.

Det ble målt fukt på 22 % i svill, ved hulltaking (vektprosent) Verdier over 18 % kan gi forhold der råte kan utvikle seg.

- Det påviste fuktnivå gir grunn til å overvåke konstruksjonen jevnlig for å se utvikling over tid, og eventuelt foreta tiltak for å unngå fuktskader.

For å lukke avviket må treverk fjernes mot murer under terreng. Eventuelt må dreneringen utbedres.

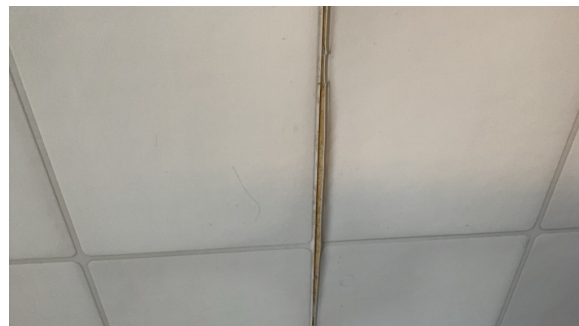
Sprekker i tapetskjøter.
