# Dr Homanns vei 14

Sjarmerende og sentrumsnær enebolig fra 1930. I 2020 ble det skiftet flere vinduer i 1. etasje og 2. etasje. Boligen har i all hovedsak eldre standard både innvendig og utvendig, og totalrenovering må påregnes.

Befaringsdato: 01.04.2026

Rapportdato: 10.04.2026

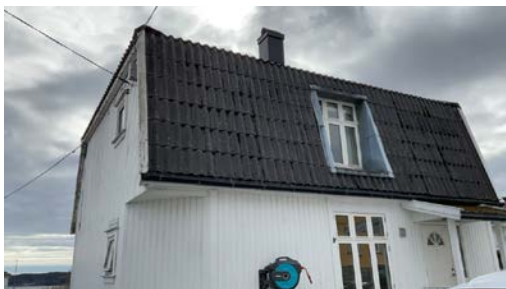
Kledningen har behov for vedlikehold og enkelte bord eller deler av kledningen bør skiftes.

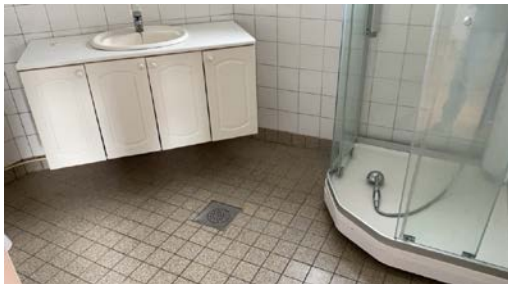
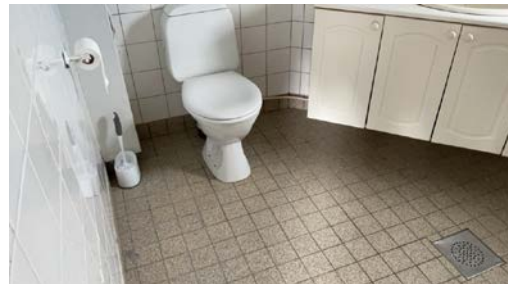
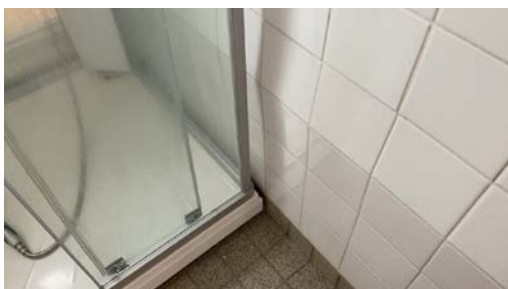
## 1. ETASJE > BAD

### TG 0 Tilliggende konstruksjoner våtrom

Det ble søkt etter fukt i himling i rommet under badet og i vegger/fotlister i tilstøtende rom. Det ble ikke registrert unormal fukt.

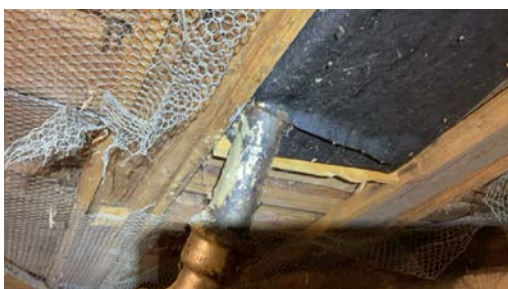
## 2. ETASJE > BAD/VASKEROM

### TG 3 Generell

- Manglende oppgradering av våtrommet medfører høy risiko for at konstruksjonene ikke vil tåle vanlig bruk av vann eller lekkasjer. Selv om det er dusjkabinett, er det fortsatt en betydelig risiko for at våtrommets konstruksjoner ikke tåler lekkasjer. Dette kan føre til fuktskader på tilstøtende konstruksjoner.

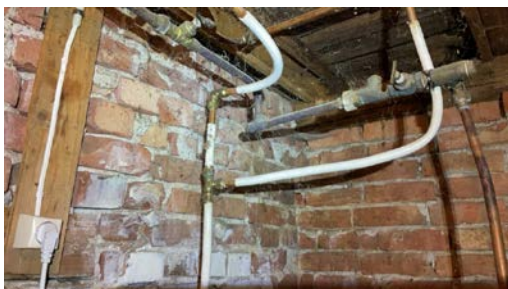
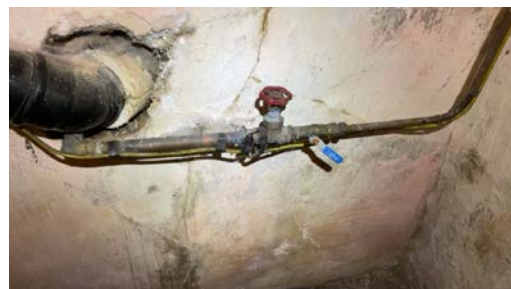
### TG 2 Avløpsrør

Eldre avløpsrør av støpejern er ofte utsatt for groing og rust.

- Det er ikke behov for utbedringstiltak siden anlegget fungerer i dag, men ut ifra alder kan skader plutselig oppstå på eldre anlegg.

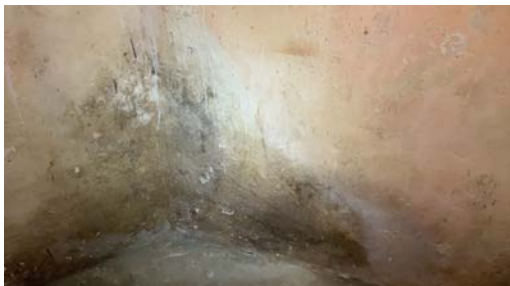
## 📍 TG 2 Grunnmur og fundamenter

- Grunnmuren har sprekkdannelser.

Riss og sprekker utbedres med murpuss. Riss og sprekker bør holdes under oppsikt for å se om det er en negativ utvikling.
