Tilstandsrapport

Enebolig

Tørresplassen 37, 5550 SVEIO

Befaringsdato: 13.05.2026

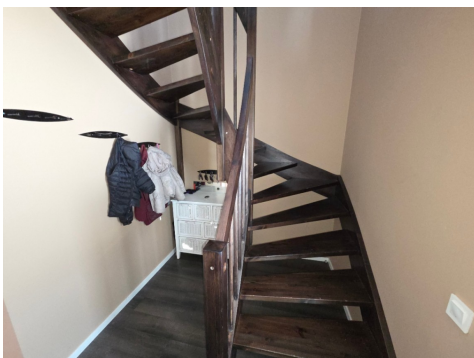
Trapp bærer preg av naturlig elde og noe vedlikehold/modernisering anbefales.

Kostnadsestimat: Ingen umiddelbar kostnad
