Orderudveien 131, 1860 TRØGSTAD

Nøkkelinformasjon

Befaringsdato: 30.04.2024

Rapportdato: 12.05.2024

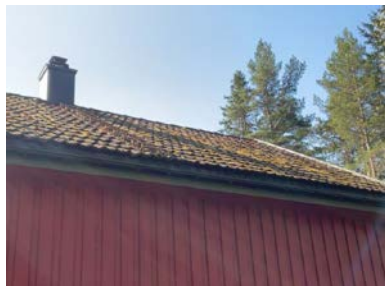
TO 2 Nedløp og beslag

Takrenner, nedløpsrør og beslag av plastbelagt stål.

- Overvåk tilstanden jevnlig. For å få tilstandsgrad 0 eller 1 må beslag/renner/nedløp skiftes ut, men tidspunktet for når dette er nødvendig er vanskelig å si noe om.
- Det bør lages system for bortledning av vann fra taknedløp ved grunnmur.

Det bør vurderes å montere snøfangere for å hindre risiko for snøras som kan medføre skade.

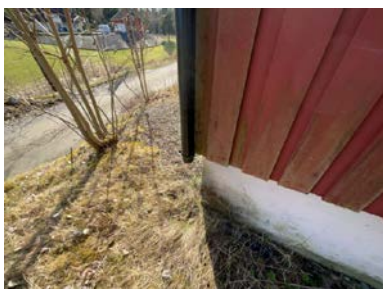
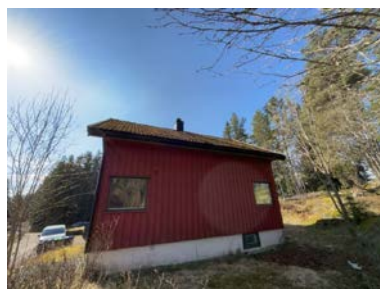
TO 2 Veggkonstruksjon

Veggene har trekonstruksjon av ukjent utførelse. Fasade/kledning har stående bordkledning kledd utenpå gammel kledning.

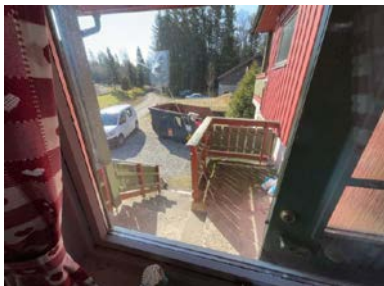
- Det er påvist at enkelte vinduer er vanskelig å åpne/lukke.
- Det er påvist noen glassruter som er punktert eller sprukne.
- Det er påvist tegn på innvendig kondensering av enkelte vindusglass.
- Karmene i vinduer er slitte og det er sprekker i trevirket.

Sprukket glass.

- Det må påregnes noe vedlikehold og at enkelte vinduer må skiftes ut.

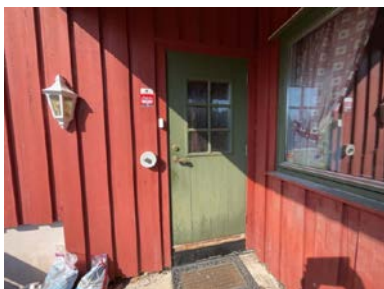
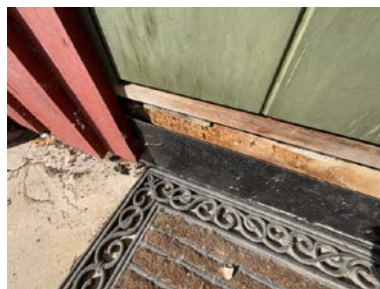
TO 2 Dører

Bygningen har malt hovedytterdør.

Terskelbeslag har løsnet, noe som øker risikoen for fuktinntrengning til innenforliggende konstruksjon.

Det må utføres tiltak for å lukke avvik.

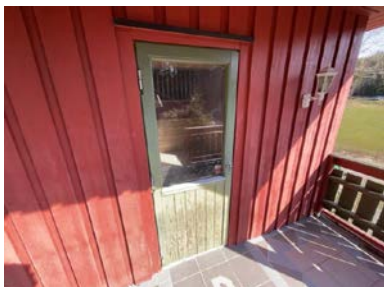
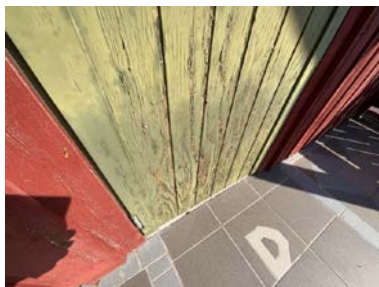
TO 2 Balkongdør

Bygningen har malt balkongdør i tre.

Utføre vedlikehold.

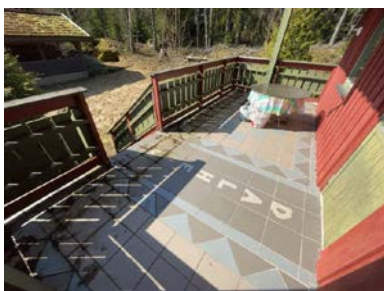
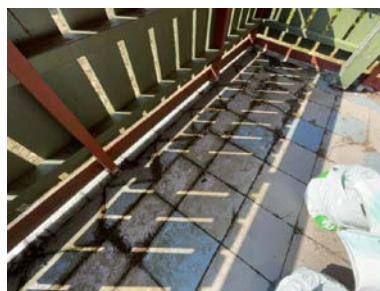
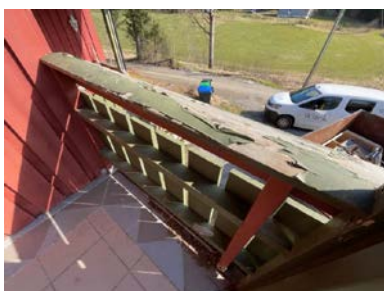
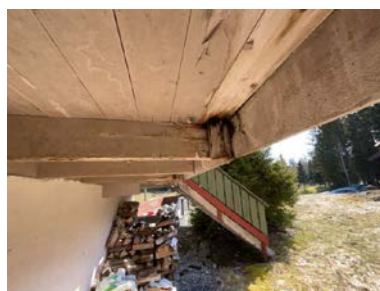
TG 3 Balkonger, terrasser og rom under balkonger

Delvis overbygd terrasse i trekonstruksjoner. Gulvet er flislagt, og fungerer som tak over underliggende garasje.

Terrasegulv som fungerer som tak over underliggende rom kan på generelt grunnlag være en type konstruksjon med økt risiko for fuktinntrengning til underliggende konstruksjoner.

Kostnadsestimat: 10 000 - 50 000

Det må utføres tiltak for å lukke avvik.

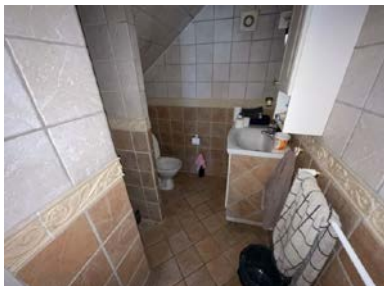
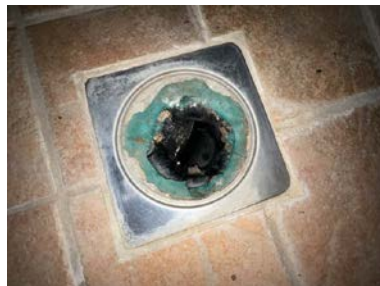
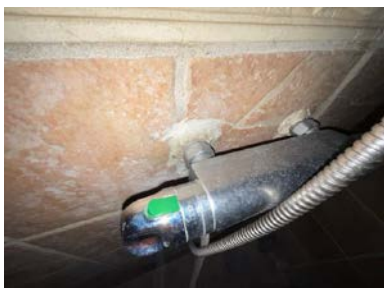
1. ETASJE > BAD

Tilliggende konstruksjoner våtrom

Hulltaking er foretatt fra gangen. Det ble ikke indikert noen unormale høye fuktverdier ved måling med pigg på befaringstidpunktet. Det registreres imidlertid bruk av plastikk i veggen, noe som ikke er en vanlig byggemetode.

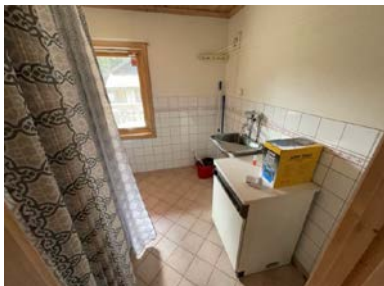
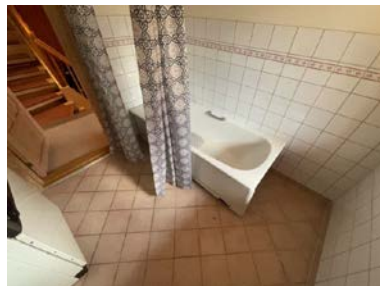
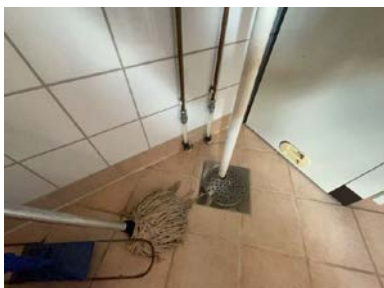
1. ETASJE PLAN 2 > BAD

TO 2 Overflater vegger og himling

- Det er påvist at noen fliser har bom (hulrom under).
- Det er påvist avvik i fallforhold til sluk i forhold til krav i forskrift på byggetidspunktet.

- Det er påvist mangelfull/feil utførelse rundt rørgjennomføringer e.l. som gir fare for fukt i konstruksjonen i våtsone.
- Mer enn halvparten av forventet brukstid er passert på membranløsningen.

For å lukke avvik må det utføres tiltak.

- Overvåk konstruksjonen jevnlig. For å få tilstandsgrad 0 eller 1 må løsningen utbedres, men tidspunktet for når dette er nødvendig er vanskelig å si noe om.
- Løsningen/utførelsen rundt rørgjennomføringer gir fare for fukt inn i konstruksjoner.

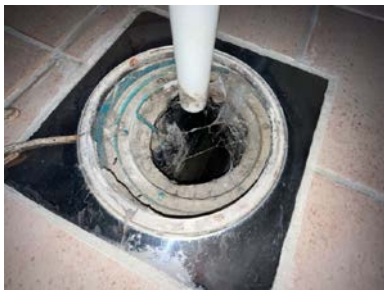
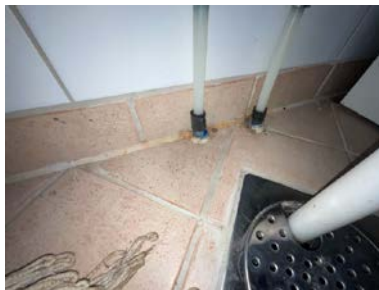
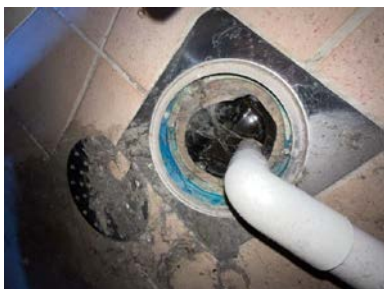
1. ETASJE PLAN 2 > BAD

TO 2 Sanitærutstyr og innredning

Det er korrosjon (rust) på badekaret, og løs/manglende dekkplate.

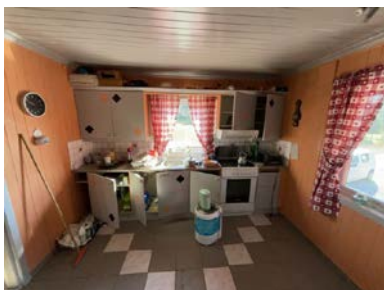
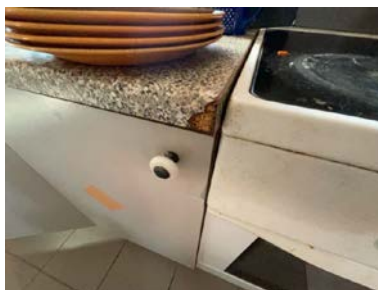
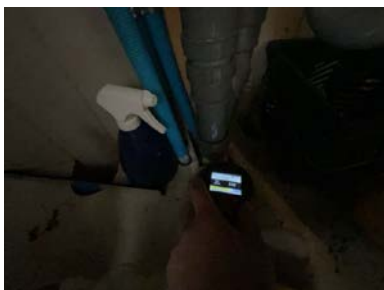
1. ETASJE > KJØKKEN

TO 2 Avtrekk

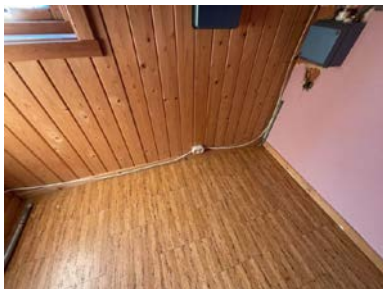
Ja Det registreres løs ledning i alkoven. Det er ikke foretatt kontroll av det elektriske anlegget i løpet av de siste 5 årene. Det anbefales på generelt grunnlag en gjennomgang av en registrert elektroinstallasjonsvirksomhet.

Løse kabler

Kostnadsestimat: Under 10 000

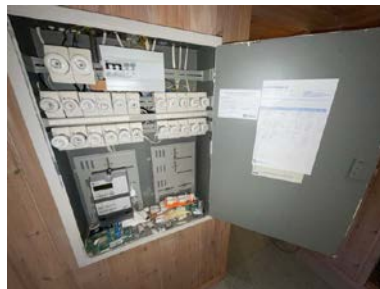
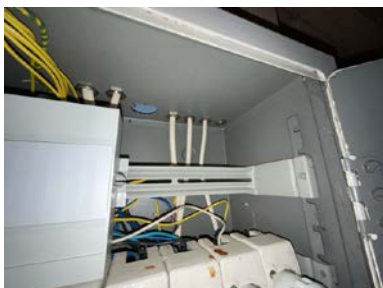
Hull i sikringsskap

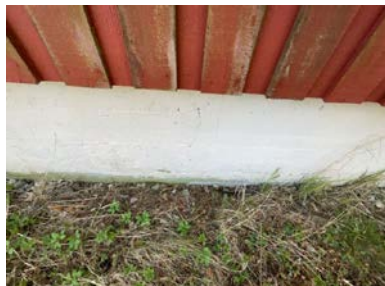
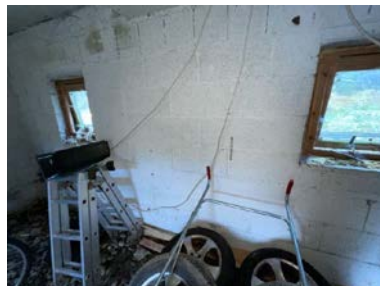
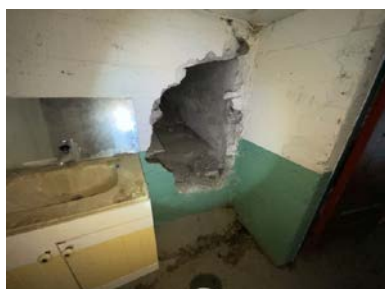
Terrenforhold

Tomten er kupert og skrånende arrondert.

- Det bør foretas terrengjusteringer.

Kostnadsestimat: 10 000 - 50 000

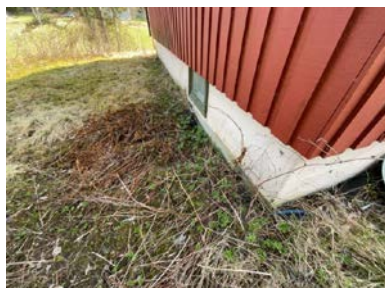
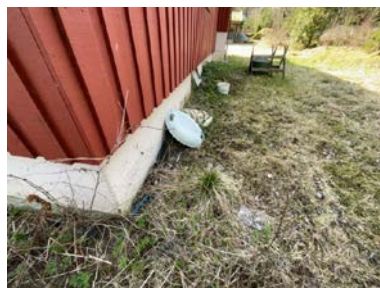
Utvendige vann- og avløpsledninger

Utvendige avløpsrør er antatt av plast.

Det anbefales at anlegget sjekkes av VVS firma.

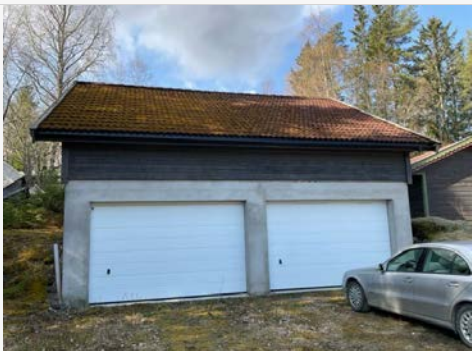
Garasje

Det registreres etterslep av vedlikehold. Taktekkingen er mosegrodd, og det mangler nedløpsrør. Noe sprekkdannelser i gulvet. Garasjen er ikke vurdert på tilstandsnivå.
