# Tilstandsrapport

Boligbygg med flere boenheter

Wergelands vei 23, 3613 KONGSBERG

Rapportdato: 14.10.2024

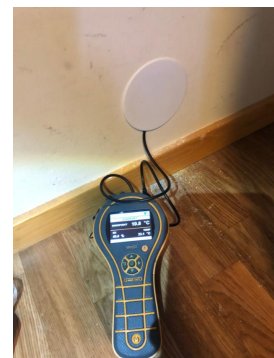
## TG 0 Tilliggende konstruksjoner våtrom

Bunnsvill og stendere er av stål. Hulltaking er foretatt uten å påvise unormale forhold. Hulltaking er foretatt ved/i soverom.
