Ibsens gate 6A, 8657 MOSJØEN

**Byflata - Lys og innbydende  
halvpart av tomannsbolig i rolig  
gate**

| Tilstandsrapport ..... | 42 |

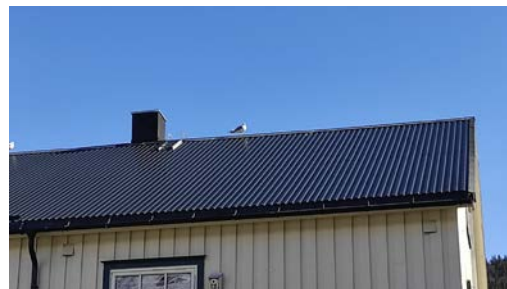
### TG 2 Nedløp og beslag

Renner og nedløp av lakkert metall.  
En luftehatt på taket.  
Takstige med bøyle til pipen.  
Pipen er tekket med heldekkende beslag.

Takstige som benyttes skal være typegodkjent og må monteres i henhold til monteringsanvisning fra produsent av stigen. Takstigen skal være festet i bærende konstruksjon (takstoler). Takstiger av tre, eller takstiger som er festet med bøyler over mønet eller i kjetting rundt pipe er ikke godkjent.

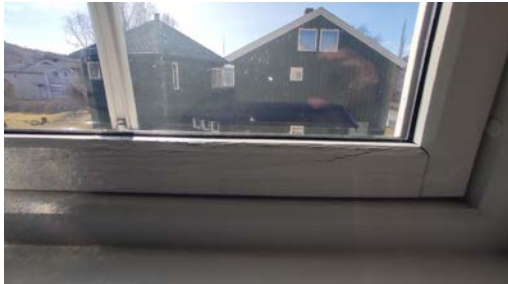
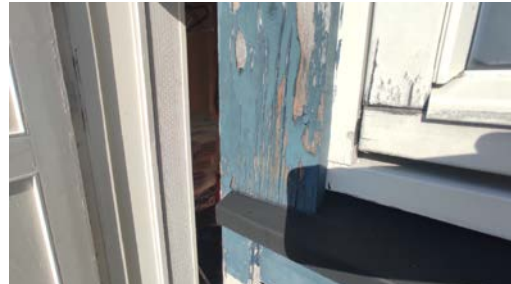
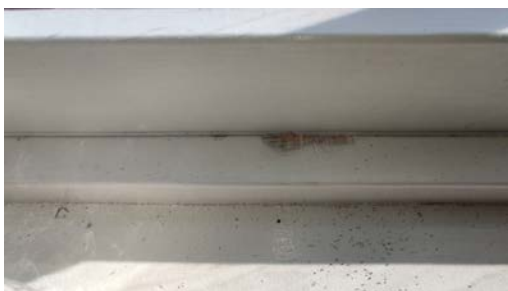
- Det er påvist at enkelte vinduer er vanskelig å åpne/lukke.
- Det er påvist avvik rundt innsettingsdetaljer.
- Karmene i vinduer er slitte og det er sprekker i trevirket.

- Det må påregnes noe vedlikehold og at enkelte vinduer må skiftes ut.

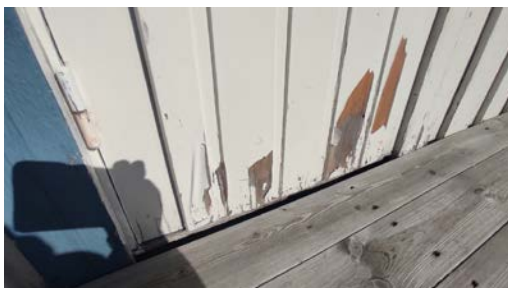
## Dører

- Karmene i dører er værslitte utvendig og det er sprekker i treverket.

- Det må påregnes noe vedlikehold og at enkelte dører må skiftes ut.

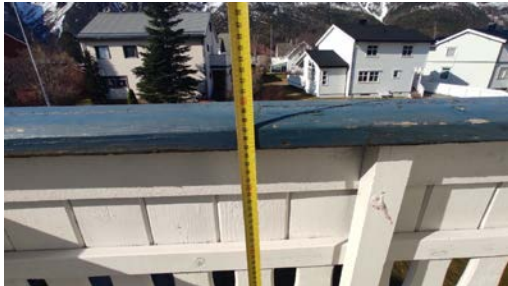
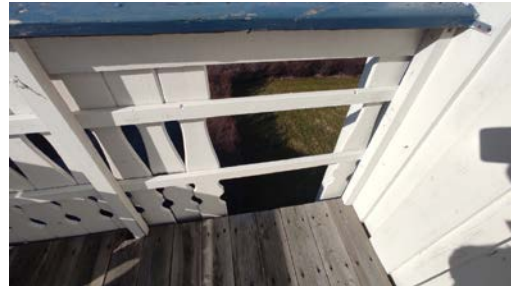
## Balkonger, terrasser og rom under balkonger

Rekkverket og håndløper er værslitt og stedvis råteskadet.  
Det mangler enkelte rekkvekrsbord.  
Tegn til utettheter i undertaket.

Kostnadsestimatet settes for reperasjon av rekkverket.

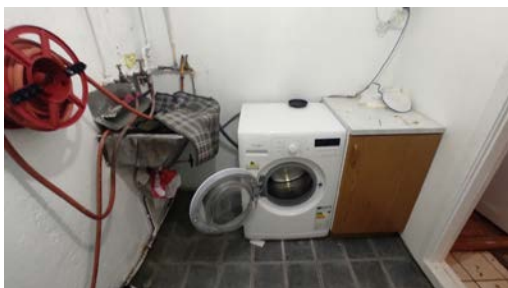
## KJELLERETASJE > VASKEROM

Det ble utført fuktsøk ved befarings, og forhøyede fuktverdier ble registrert i området rundt sluket.

Ytterligere undersøkelser bør gjennomføres.
