# Tilstandsrapport

Boligbygg med flere boenheter

Øvre Holen 29A , 5163 LAKSEVÅG

# gnr. 150, bnr. 274, snr. 3

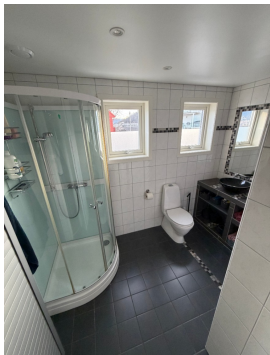
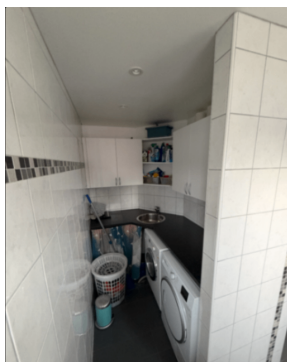
## ETASJE > BAD/VASKEROM - 8.5M2

### TG 1 Overflater vegger og himling

- Det er påvist avvik i fallforhold til sluk i forhold til krav i forskrift på byggetidspunktet.
- Det er påvist sprekker i fliser.

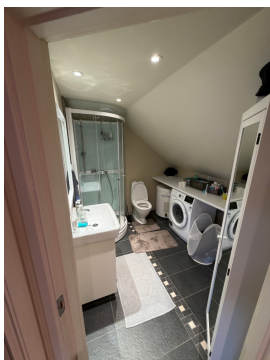
## LOFT > BAD/VASKEROM - 4.3M2

Bad fra ca 2003.

### TG 1 Overflater vegger og himling
