# Tilstandsrapport

Tomannsbolig

Bakkesvingen 6, 1940 BJØRKELANGEN

Befaringsdato: 09.09.2025

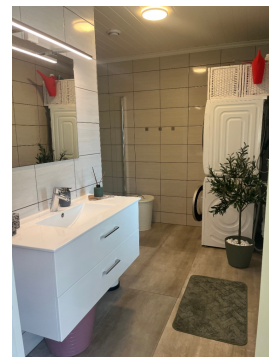
Bad/vaskerom i 1.etasje.

Bad/vaskerom fra byggeår.  
Det foreligger dokumentasjon i form av ferdigattest og FDV dokumentasjon for fliser.  
Våtrommet blir vurdert opp mot dagens krav, med henvisning til byggeår.

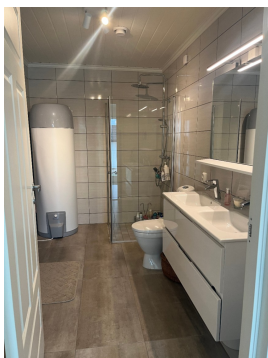
Bad i 2. etasje.

Bad fra byggeår.  
Det foreligger dokumentasjon i form av ferdigattest og FDV dokumentasjon for fliser.  
Våtrommet blir vurdert opp mot dagens krav, med henvisning til byggeår.

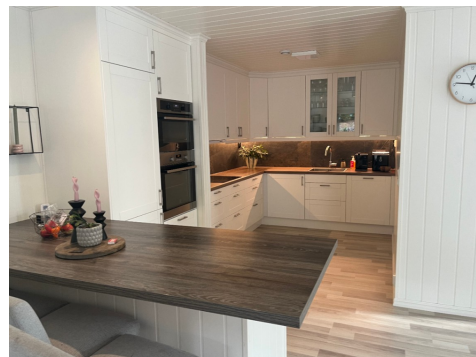
Kjøkkeninnredning.

Lekkasjestopper i benkeskap, det er forutsatt at det er plassert trådløs sensor på gulv under benkeskap.

Laminat på gulv og vannavstøtende plater på vegg over kjøkkenbenk.  
Ved fuktsøk ble det registrert normale verdier på utsatte steder.

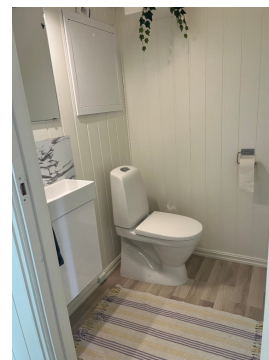
Toalettrom i 1.etasje.

Toalettrom med laminat på gulv, MDF plater på vegger og MDF panel i himling.

Utstyr består av frittstående toalett og servant. Mekanisk avtrekk.  
Trådløs sensor for lekkasjestopper på rommet.

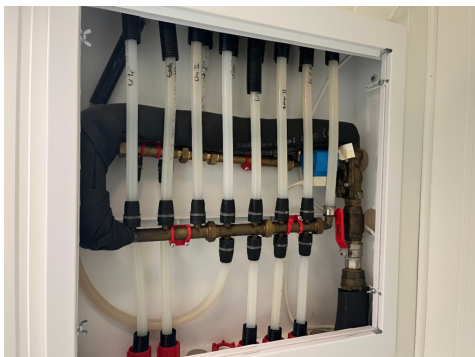
Fordeleskap for vann med stoppekran.

Synlige vannrør av plast med rør-i-rør system, fordelerskap med stoppekran er plassert på toalettrom.  
Inspeksjonsluke for kobling til utekran på bad.

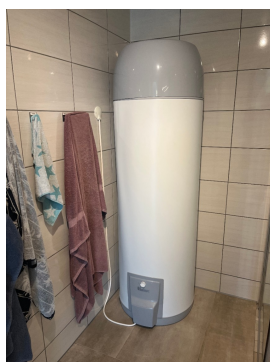
Varmtvannsbereder.

Varmtvannsbereder på ca. 300 liter med direkte el-tilkobling er plassert i bad 2.etasje.

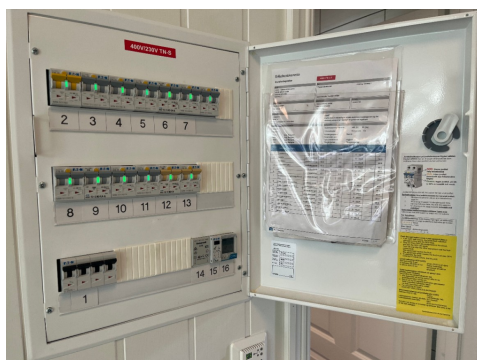
Sikringskapp.

På grunnlag av opplysninger fra eier/kunde, fremvist dokumentasjon, tilstand og alder er det ikke behov for utvidet el-kontroll. Det bemerkes at undertegnede takstmann ikke er fagmann innen elektro og kontrollen er forenklet og utelukkende på det som er synlig, det kan derfor være feil med anlegget som ikke er oppdaget.
