Ivar Seljedals gate 4, 6600 SUNNDALSØRA

**Stor og innholdsrik enebolig med  
dobbelgarasje. En 60-tallsperle  
med pent opparbeidet uteområde.**

23.01.2026

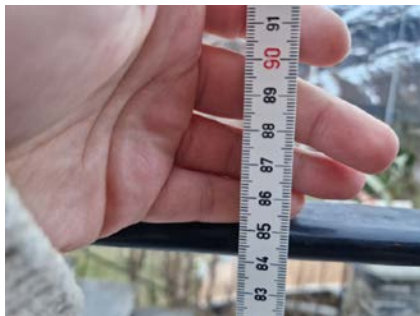
Rekkverk er målt til ca.85 cm.
