Austhallet 1, 4325 SANDNES

**Innholdsrik familiebolig  
Romslig tomt.  
Kort vei til sentrum og friområder.**

# Eiendommen har en flott beliggenhet, like utenfor Sandnes sentrum

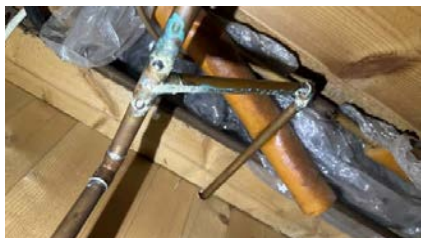
Større iring på røropplegg i bod under trapp

Vannledninger bør skiftes i forbindelse med fremtidig oppgradering av våtrom/kjøkken.

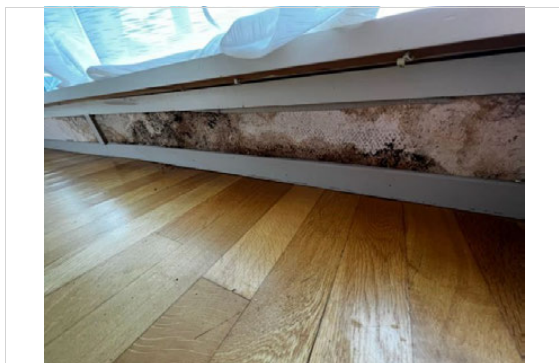
Mugg/soppvekster på vegg under vindu til høyre samt fukt.

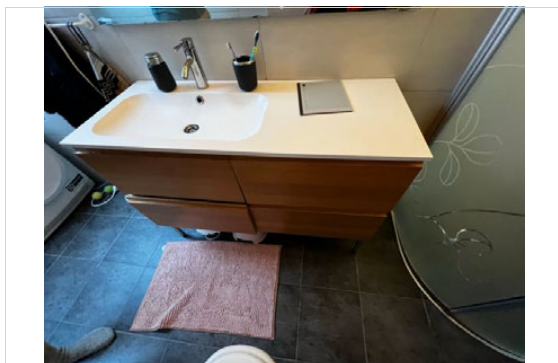
*Seksjon på badetrommet hvor blandeblatteriet var skiftet før egen besiktigelse.*

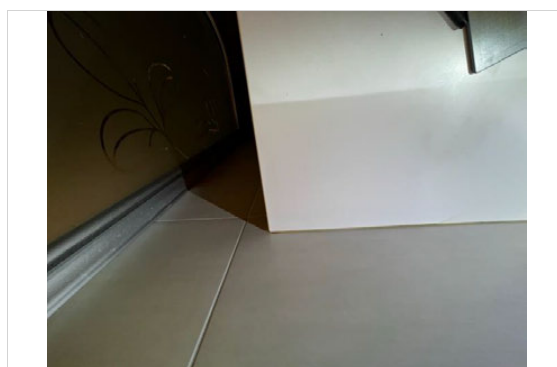
*Vannet rennet ut i silikonfugen under bruk og gir opptukning/fuktskader i selve seksjonen.*

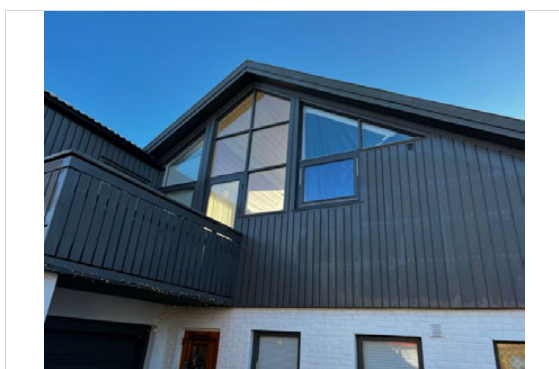
Vindusfelt over entre hvor det er medtatt utskifting vinduer og dør med unntak av 3 vinduer til høyre i bildet.

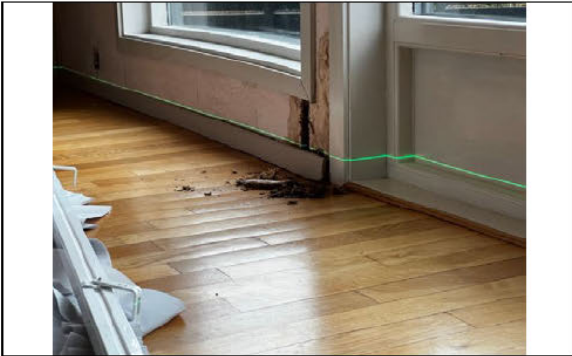
Det er fuktskader i yttervegg ved vinduer og terrassedør i stuen.

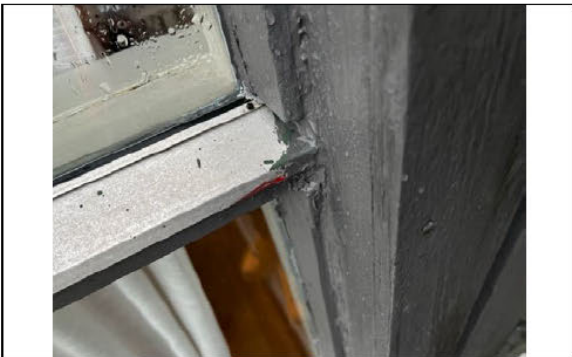
Utvendig fuging på stuevindu.

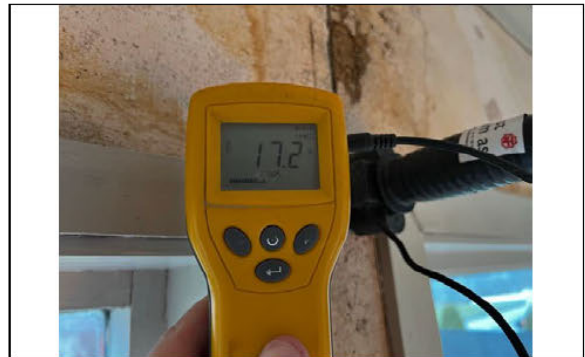
Fuktmåling i yttervegg i øvre del over vindu/dør under balkong.

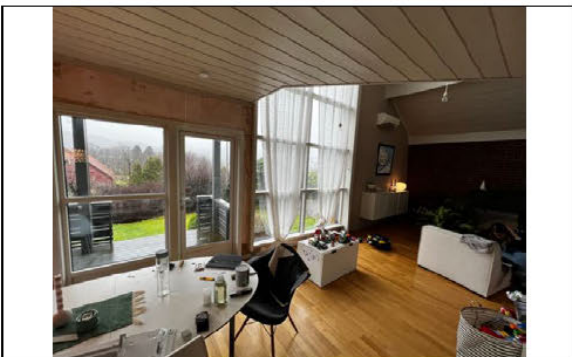
Stue, foto viser vindusvegg som har fuktskader under og rundt vinduer/terrassedør.

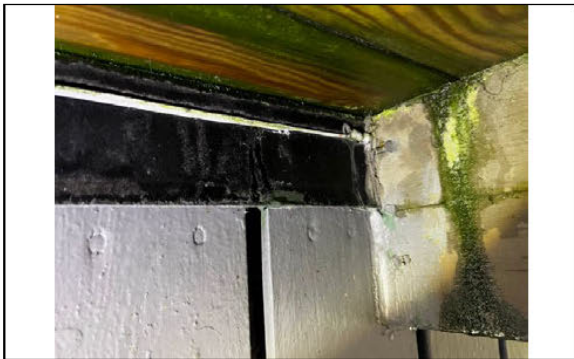
Utvendig beslag i overgang/underkant av balkong.

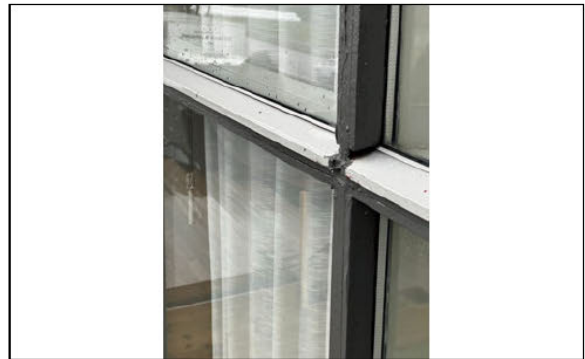
Det er betydelig fuging i mellom vindusramme og glass på vindusfelt i stuen.

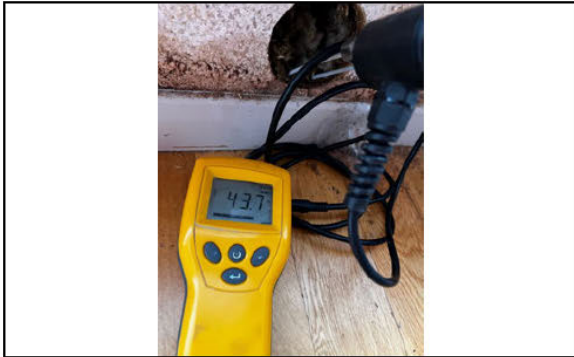
Fuktmåling av bunnsems/yttervegg.

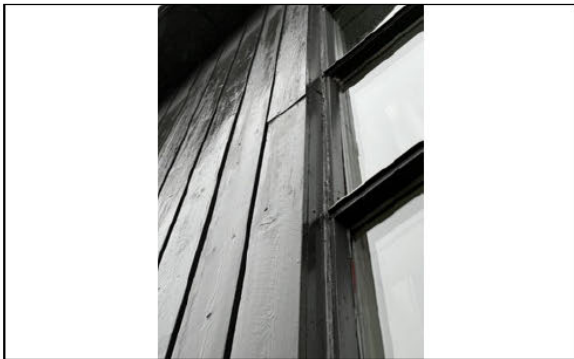
Fuging mellom vindu og belistning.

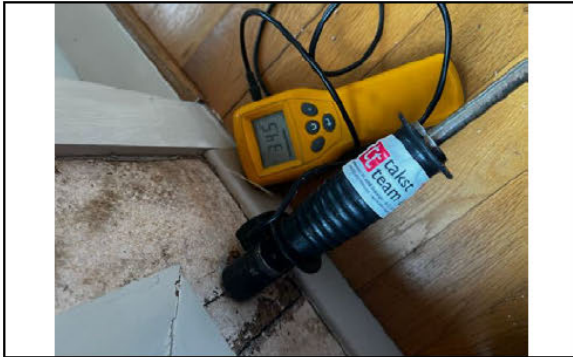
Fuktmåling av vegg. Det er også her man har en lokal nedbøyning i gulvet.

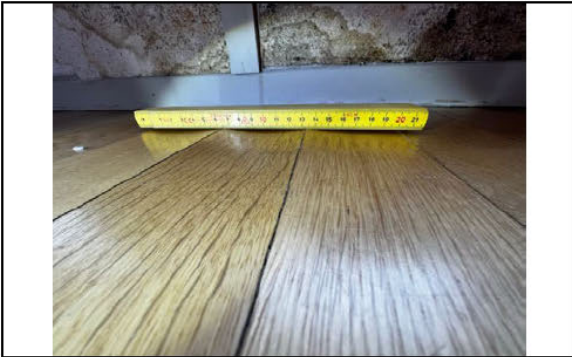
Kuving i gulvet grunnet fukt.

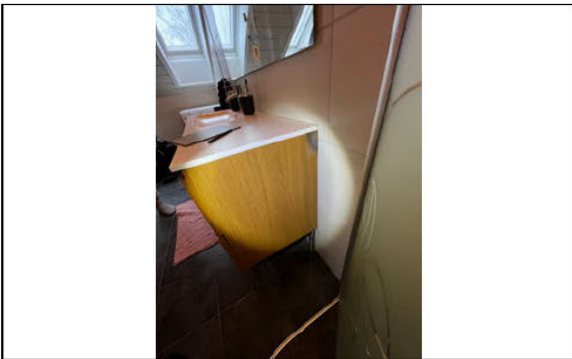
Fuktskade på seksjon etter vann.

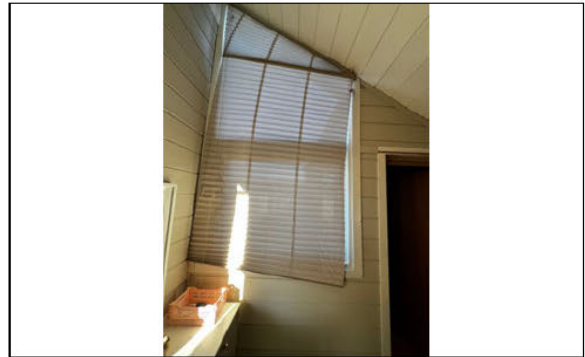
Vinduene i tilstøtende soverom som også er medtatt i kostnadsvurderingen.

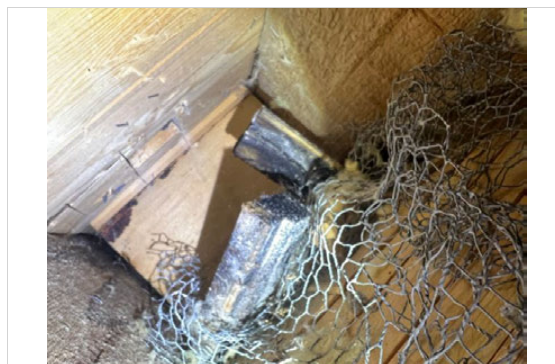
Råte i spikerslag mellom bjelkene mot grunnmur.

- Utvendig terrasse/balkong må fjernes for tilkomst til etasjeskillet mellom kjeller og 1. etasje.
- Innvendig tak i kjellerstue, bod og baderom må åpnes for tilkomst til bjelker i etasjeskiller.
- Råteskadet spikerslag mellom bjelker må skiftes ut, samtidig som råteskadede bjelker må behandles og nye laskes på siden av.
- Det må etableres ny understøttelse for søylepunkt.

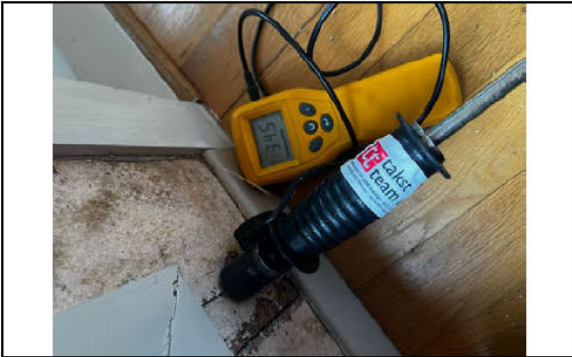
Fuktmåling av vegg. Det er også her man har en lokal nedbøyning i gulvet.

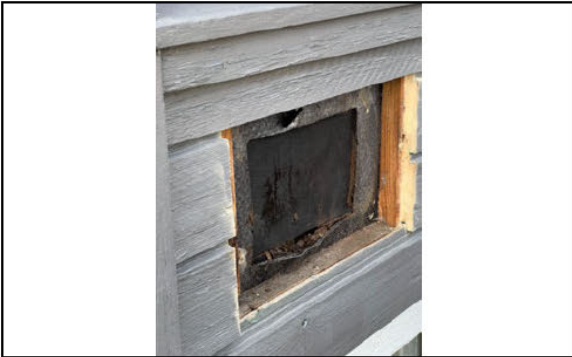
Åpnet del av yttervegg for kontroll av etasjeskillet ut mot yttervegg.

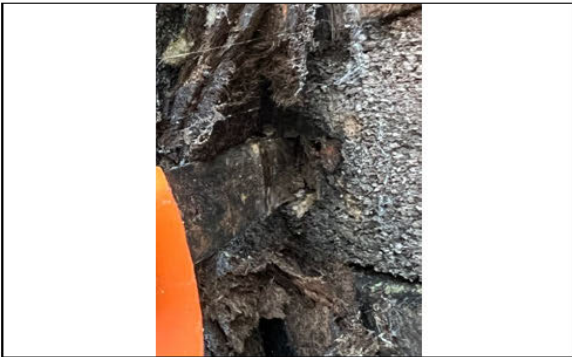
Råte i bjelker, kontrollert fra utsiden.

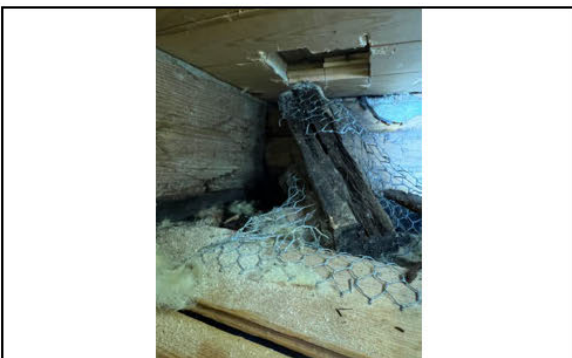
Råte i spikerslag/bjelker ut mot yttervegg.

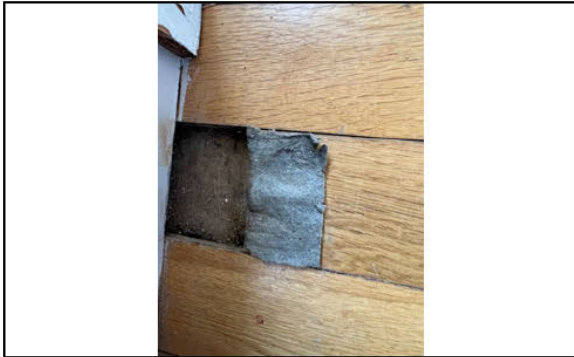
Fjernet noe parkett for kontroll av undergulv i stuen. Skade/skjolder etter fukt i ullpapp mellom undergulv og heltre parkett.

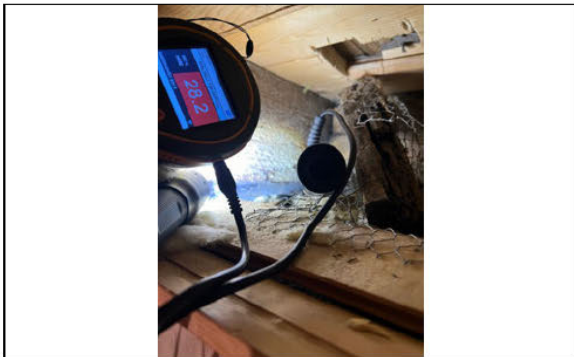
Fuktmåling i bjelke, måling gjennom luke i bod.

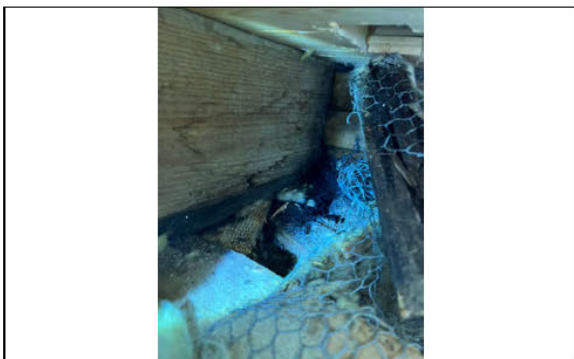
Misfarging og råte i nedre kant av bjelker.

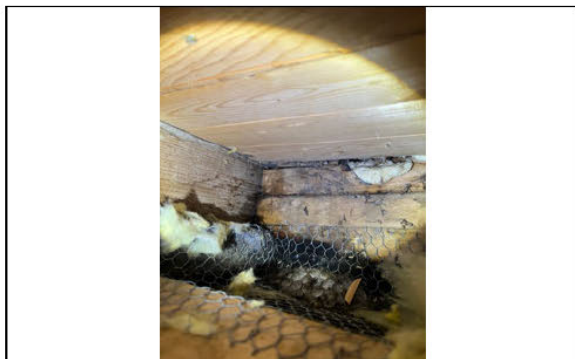
Understøttelsen av søylepunkt mellom vindu og terrassedør.

Den ene luken er etablert i det område der et søylepunkt for drager i yttertaket er etablert. Bilder i luke avslører at deler av treverket er skadet av råte, noe vi oppfatter til å være av mindre omfang for den saken skyld.
