# Tilstandsrapport

Leilighet

Elvevegen 35 C, 4480 KVINESDAL

Befaringsdato: 22.09.2025

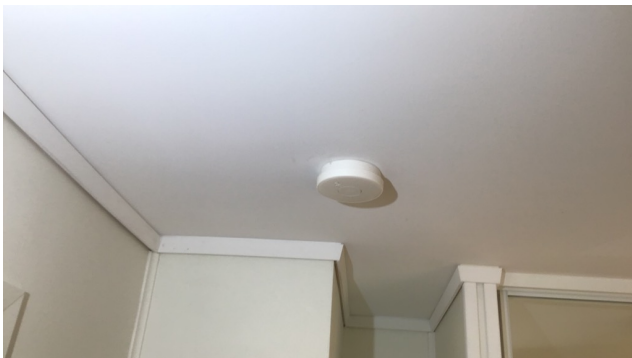
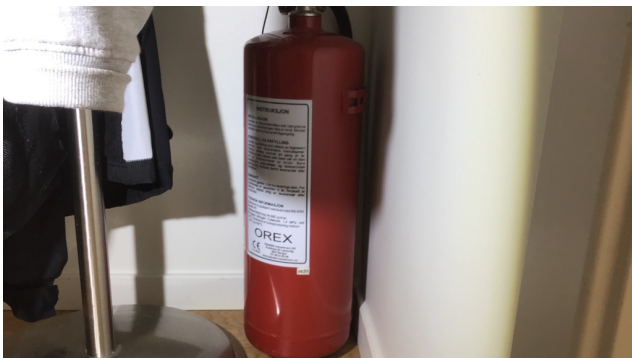
## TG 0 Branntekniske forhold

Brannslukningsapparat er montert i gang  
Røkvarslere er plassert i himling

1. Er det mangler for brannslukningsutstyr i boligen iht. forskriftskrav på søknadstidspunktet, men minst Byggeforskrift 1985?  
**Nei**
2. Er det skader på brannslukkingsutstyr eller er apparatet eldre enn 10 år?  
**Nei**
3. Er det mangler på røykvarsler i boligen iht. forskriftskrav på søknadstidspunktet, men minst Byggeforskrift 1985?  
**Nei**
4. Er det skader på røykvarslere?  
**Nei**
