Tilstandsrapport

Enebolig

Skåtøyveien 75, 3780 SKÅTØY

Befaringsdato: 14.08.2024

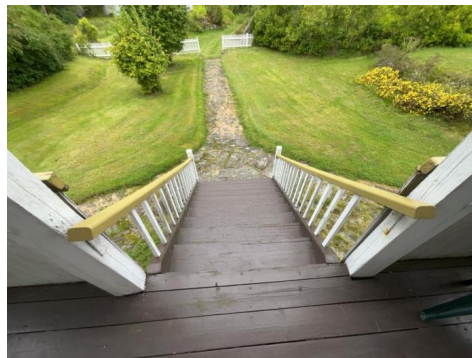
Trapp ned fra terrasse.

Trapp mellom terreng.

Trapp opp til terrasse.

Vedlikehold og oppretting av trapp på påregnes.

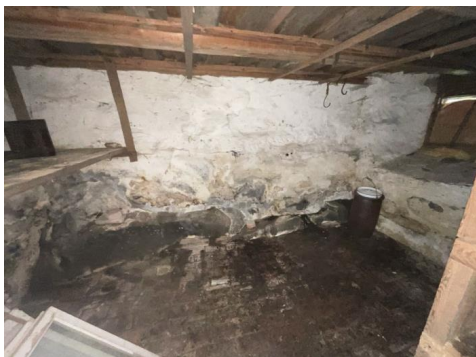
Symptomer på fukt, det er registrert fukt og saltutslag.

Del av rom under terreng.

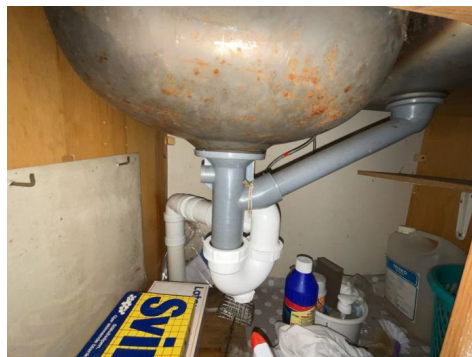
Del av rør til avløp.

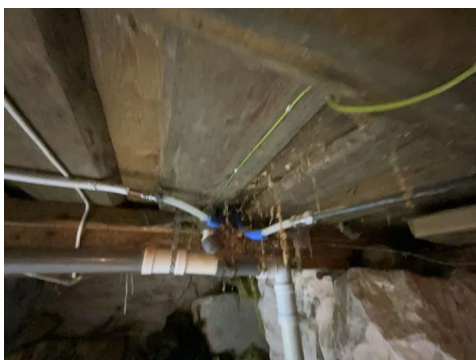
Del av rør til vann.

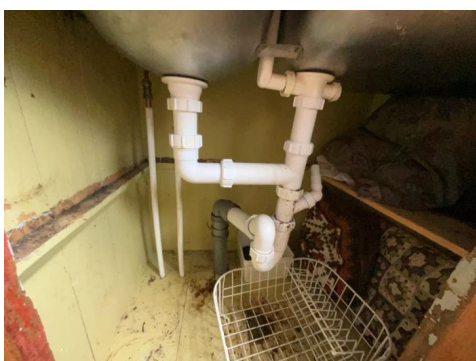
Del av rør til avløp.

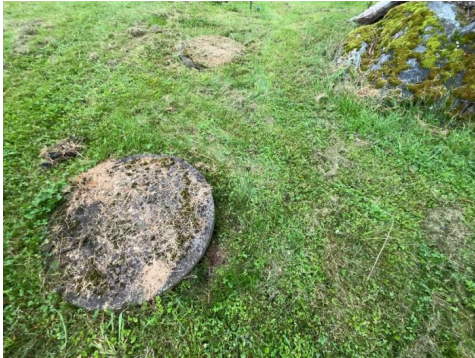
Kum der pumpeanlegg er montert.

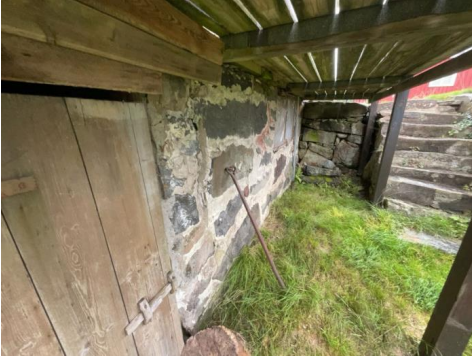
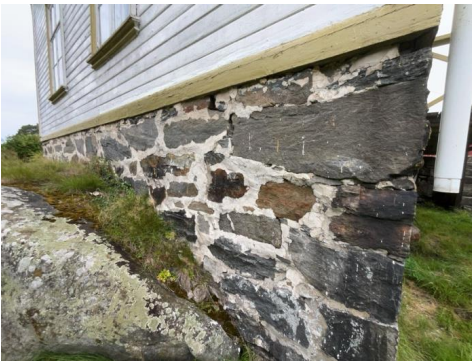
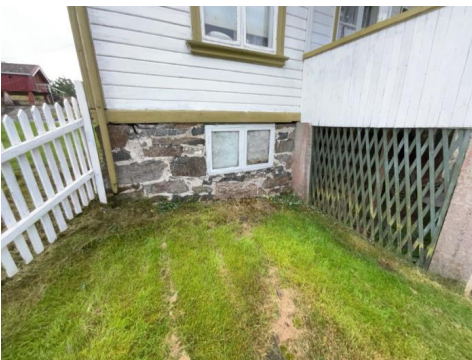
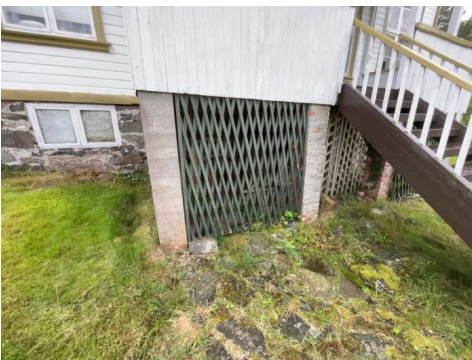
- Grunnmuren har sprekkdannelser.

Grunnmur oppfyller i dag sin hovedfunksjon, men det er registrert noe sprekker.

Del av grunnmur.

Det er ikke behov for umiddelbare tiltak, men hold tilstanden under oppsyn og vurder eventuelle tiltak ved utvikling av avviket.

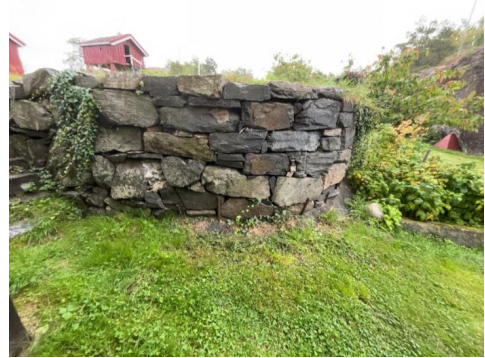
Forstøtningsmurer er av naturstein.

Del av forstøtningsmur.
