# Tilstandsrapport

Enebolig

Skåtøyveien 75, 3780 SKÅTØY

Befaringsdato: 14.10.2025

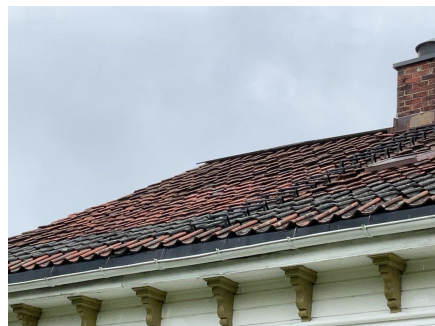
- Mer enn halvparten av forventet brukstid er passert på taktekingen.
- Mer enn halvparten av forventet brukstid er passert på undertak.
- Det er avvik:

Del av taktekking.

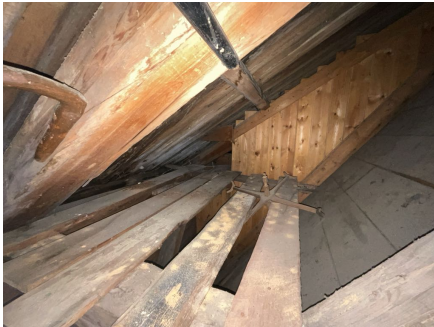
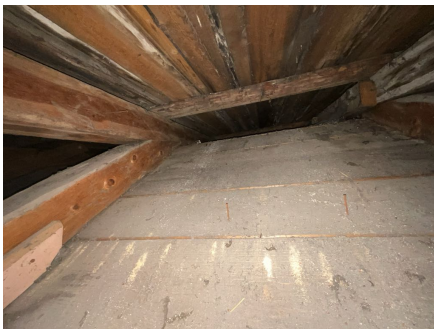
Det er registrert en del elde og spor etter fukt. Fukt sporene ser ut til å være av noe eldre dato, dette kan tyde på at det ikke er noen direkte vannlekkasjer i dag.

Del av takkonstruksjon, sett fra loft.

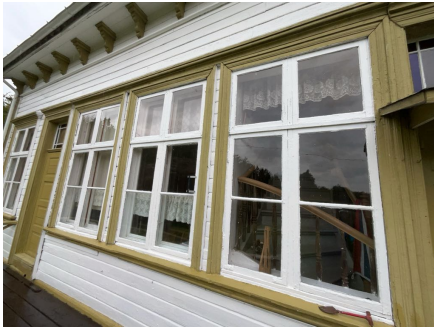
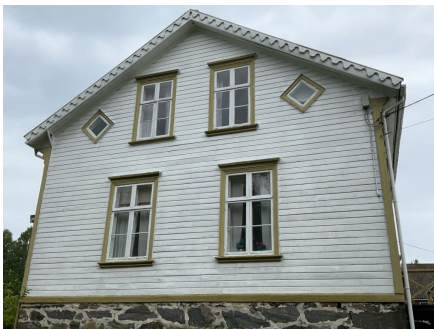
Eksempel på vinduer i yttervegg.

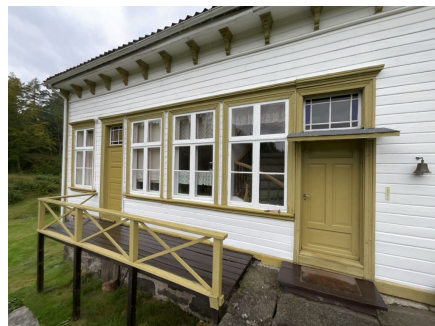
Hovedinngangsdør. Dør til venstre er ikke bruk.

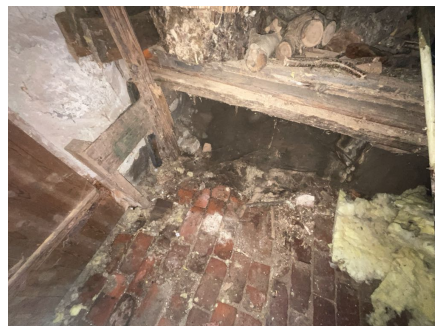
Del av rom under terreng.

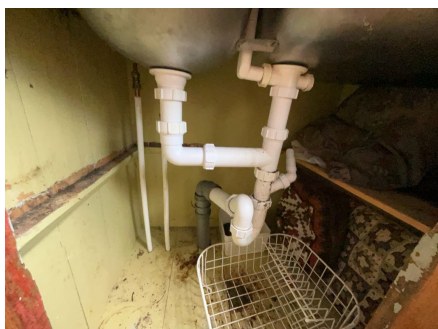
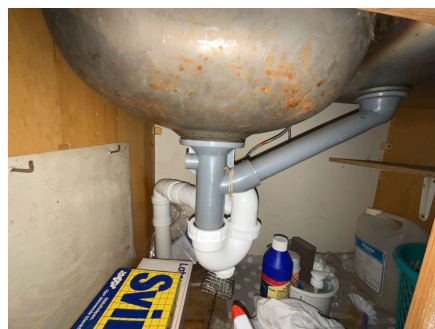
Det er avløpsrør av plast.

Del av rør til avløp.

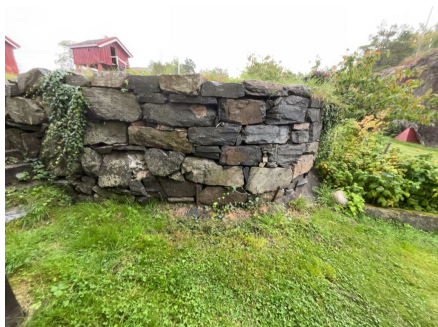
Forstøtningsmurer er av naturstein.

Del av forstøtningsmur.

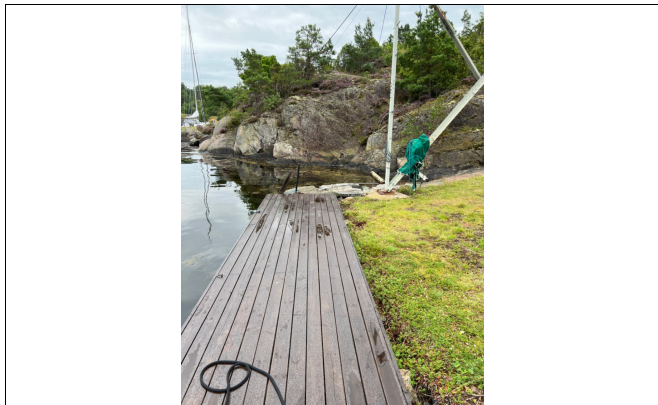
Del av brygge nord/øst på eiendommen.

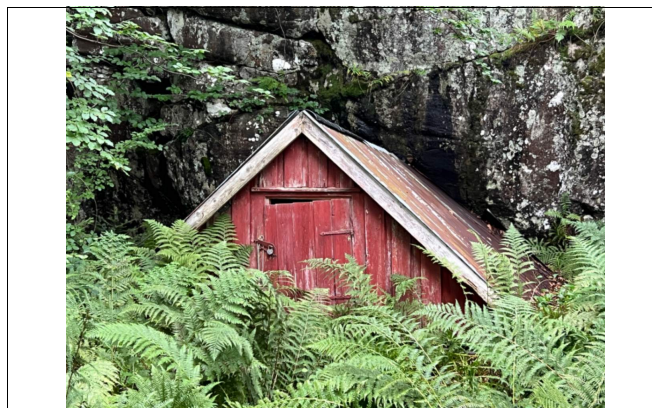
Brønnhus satt opp på eiendommen.

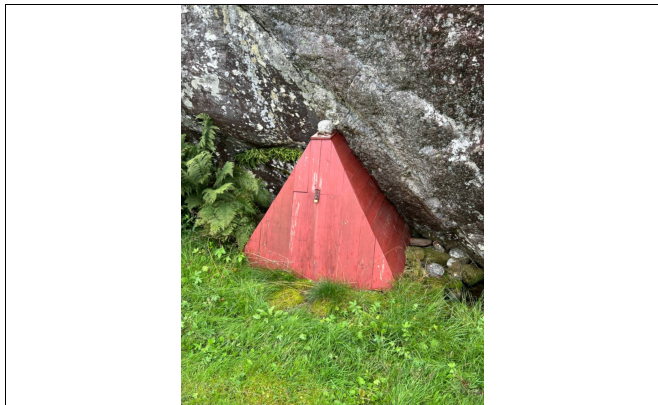
Brønnhus satt opp på eiendommen.
