# Tilstandsrapport

Fritidsbolig

Mogresfjellet 133, 8618 MO I RANA

Befaringsdato: 24.06.2025

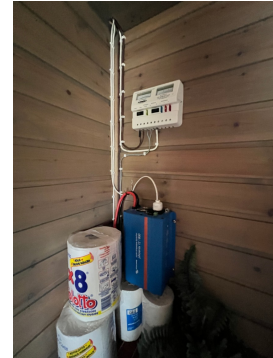
7. Har det vært brann, branntilløp eller varmgang (for eksempel termiske skader på deksler, kontaktpunkter eller lignende) i boligens elektriske anlegg?

**Nei**

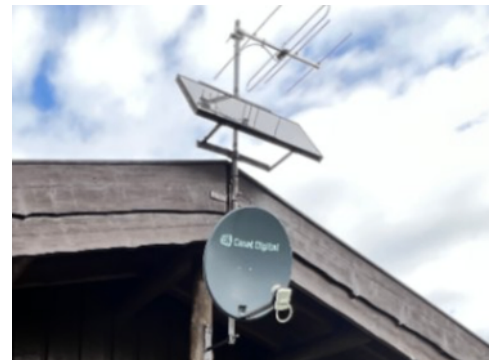
9. Er der synlig defekter på kabler eller er disse ikke tilstrekkelig festet?

**Nei**

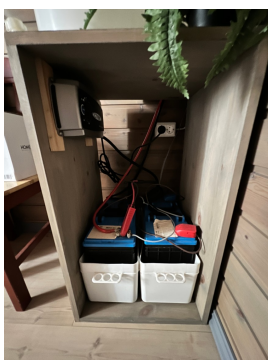
Det foreligger ikke dokumentasjon på elanlegget og det anbefales at en registrert elvirksomhet gjennomfører en kontroll.

**Kostnadsestimat: Under 10 000**
