# Tilstandsrapport

Tomannsbolig

Kjerkelia 25, 8663 MOSJØEN

Befaringsdato: 23.09.2025

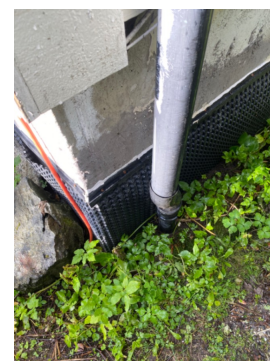
Det er registrert malingsavflassing og rust mot spillblikk/beslag ned i takrennen.

Nedløpsrør.

Det bør iverksettes tiltak for å utbedre rust i spillblikk/beslag, samt rette opp skjevheter i takrennene.

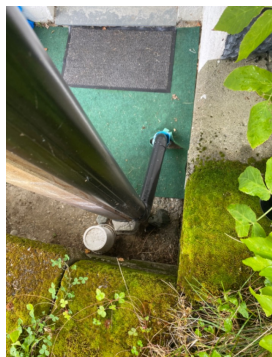
Nedløpsrør.

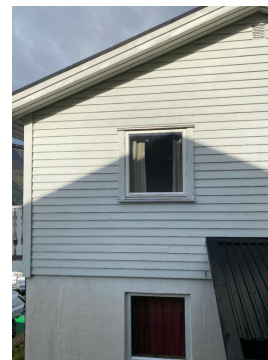
Det mangler tilstrekkelig lufting bak kledningen, noe som kan medføre økt risiko for fuktskader og redusert levetid på kledningen.

Bordkledning mot sør.

- Det bør foretas tiltak for å bedre lufting av kledningen.
- Uten tilstrekkelig lufting bak bordkledningen kan fuktighet som trenger inn bak bordene eller gjennom veggen innenfra ikke tørke opp. Dette skaper ideelle forhold for råtesopp og muggvekst.

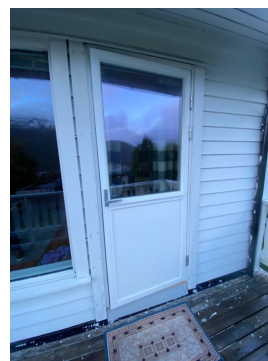
Balkongdør.

Balkongdøren bør justeres slik at den ikke tar i karm eller terskel, for å sikre god funksjon og unngå unødvendig slitasje.

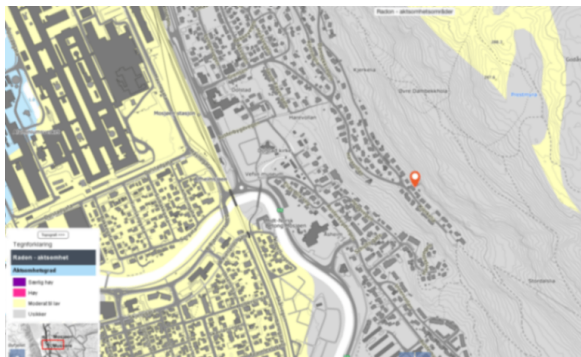
I følge kart fra NGU ligger området i en sone med aktsomhetsgrad på "usikker".

Måling av radon er et enkelt og rimelig tiltak for å sjekke radonforekomster i bygningen.

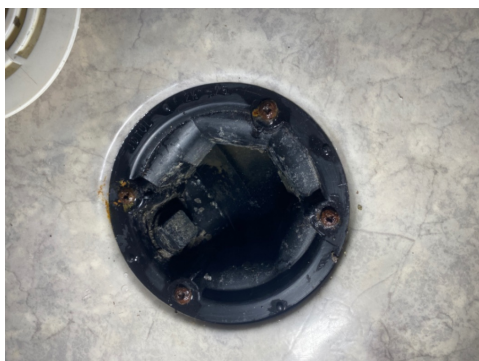
Plastsluk.

- Våtrommet har behov for omfattende oppgraderinger. For å sikre en løsning som oppfyller gjeldende krav, bør tettesjikt, sluk og røropplegg oppgraderes og dokumenteres.

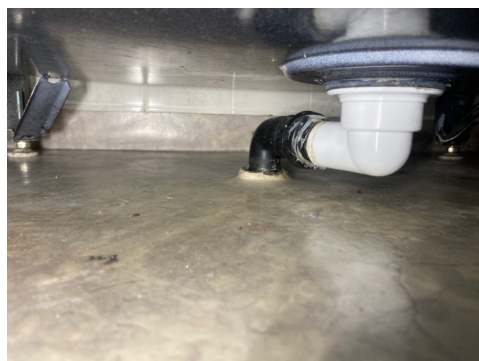
Avløp fra kabinett.

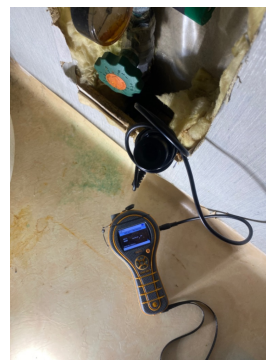
Hulltaking er foretatt uten å påvise unormale forhold.

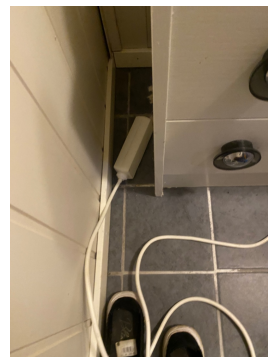
Bruk av skjøteledning.

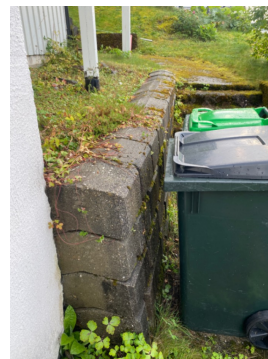
Ved høyde på over 0,5 meter over bakkenivå, skal det være montert rekkverk for å kunne forhindre fallulykker.
