Kjerkelia 25, 8663 MOSJØEN

**Bolig med 2 vertikaldelte  
seksjonerte enheter. Garasje og  
carport. Utsikt.**

Befaringsdato: 23.09.2025    Rapportdato: 01.10.2025    Oppdragsnr.: 22412-1079    Referansenummer: TM2122

Autorisert foretak: Helgeland Byggekontroll AS    Sertifisert Takstingeniør: Remi Andre Ramfjord

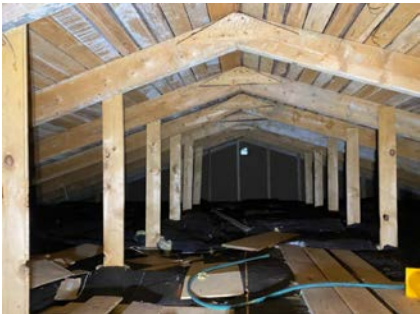
Takkonstruksjon med sperrer.

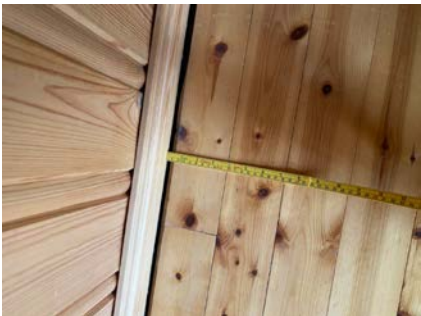
Glippe mellom gulv/vegg.

For å få tilstandsgrad 0 eller 1 må skjevheter rettes opp. Det vil imidlertid sjelden være økonomisk rasjonelt som et enkeltstående tiltak i en bolig som dette. Dersom boligen en gang skal renoveres, kan man vurdere slike tiltak. Glipper mellom gulv og list bør utbedres.

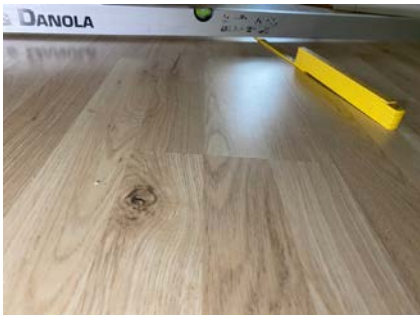
Det er påvist synlige skjevheter i gulvet i  
hovedetasjen. Det er ikke utført målinger av  
høydeforskjeller, og omfanget av skjevhetene er  
derfor ikke dokumentert i millimeter, noe som  
medfører usikkerhet om avvikets  
omfang. Det er stedvis glipper mellom gulv og  
gulvlist.

Synlig skjevhet i gulvet for gangen i hovedetasjen

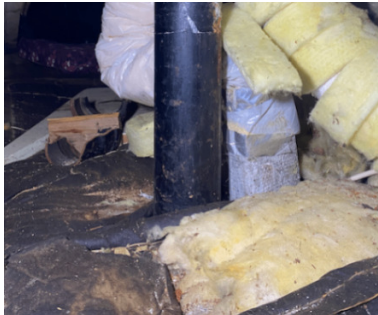
Det er påvist ventilasjonskanaler i asbest.

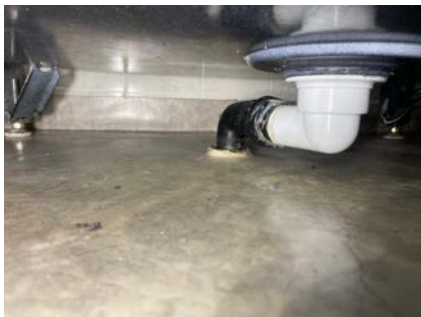
Avløp fra kabinett.
