Tilstandsrapport

Enebolig

Grimsrødhøgda 93, 1786 HALDEN

Rapportdato: 08.05.2026

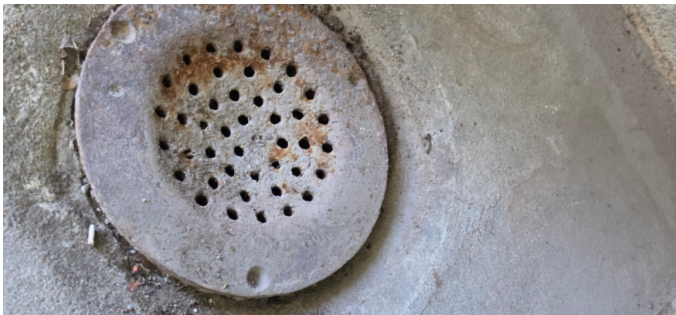
I forbindelse med oppgradering av våtrom vil det være naturlig å skifte avløpsrør samtidig, for å sikre en helhetlig og dokumentert løsning.

Det anbefales å planlegge utskiftning av eldre avløpsrør, spesielt soilrør i kjeller, for å redusere risiko for lekkasjer og sikre et robust avløpssystem. Ved fremtidige oppgraderinger av våtrom bør avløpsanlegget oppgraderes samtidig for å oppnå en komplett og forskriftsmessig løsning. Tiltaket vil redusere risiko for fuktskader og gi et mer driftssikkert avløpssystem.
