Vakkert småbruk på Grimsrødhøgda! 37 mål eiet tomt. Trippel garasje

Befaringsdato: 21.04.2026

Rapportdato: 08.05.2026

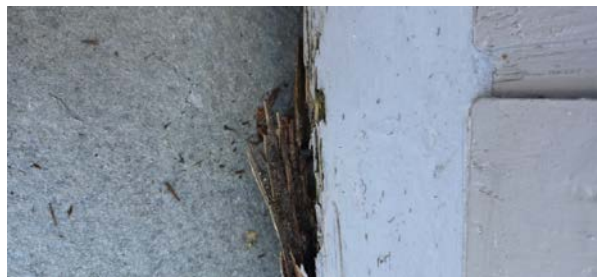
Det er ingen eller liten lufting i nedre kant av kledning mot grunnmur. Det er påvist spredte råteskader i bordkledningen. Det er råte i bunnstokk, gesimskasser og kledning. Bunnstokken har liten avstand til gulv.

Kledning og bunnstokk med råte

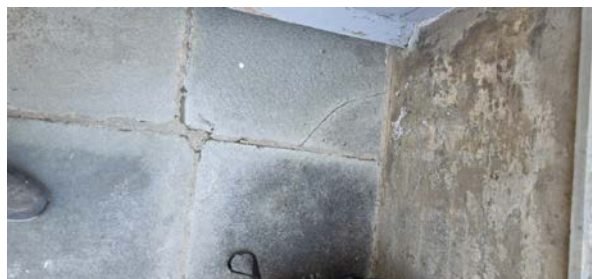
Det er noen løse fuger og sprekker i skifer.
Flass og sprekker i treverk på terrasse.

Det anbefales å overflatebehandle treverket for å sikre bedre beskyttelse mot vær og fukt.

Overvåk tilstanden jevnlig, spesielt etter vinterperioder hvor frost kan forverre skader.

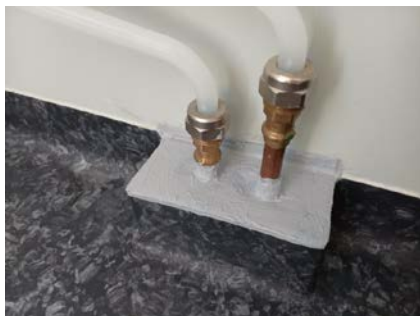
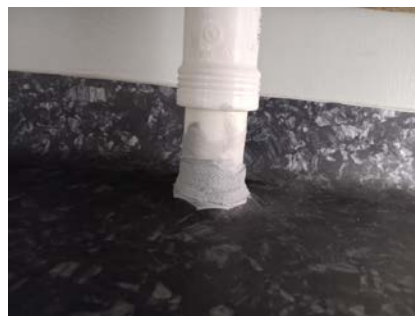
Det er plastsluk og synlig vinylbelegg brukt som tettesjikt på gulvet, med belegg synlig under klemringen. Eier har fått tettet rørgjennomføringer i gulvet etter befaring fra ansvarlig firma. Det anbefales nærmere undersøkelser av samholdigheten mellom membransystemer og utførelse.

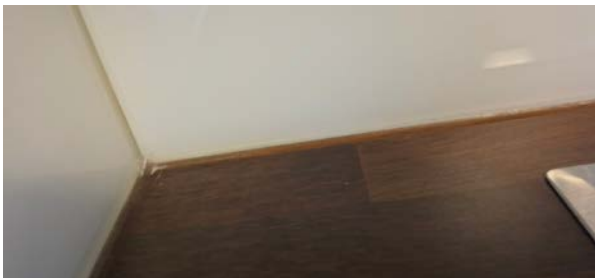
1. ETASJE > KJØKKEN

- Det er påvist skader/fuktskjolder i kjøkkengulvet.

Det mangler fuktsikring under benkeplaten ved oppvaskmaskinen. Dette vil føre til at varm damp trenger inn i benkeplaten og forårsaker svelling.

De påviste skadene må utbedres for å hindre videre forringelse av overflater og innredning.

Benkeplaten må fuktsikres ved oppvaskmaskinen for å hindre svelling og skade.

Det anbefales å montere vannstoppventil for å redusere risiko for vannskader.

Det anbefales å montere komfyrvakt for å øke brannsikkerheten.
