# Tilstandsrapport

Tomannsbolig

Fredrik Hougens vei 14, 3770 KRAGERØ

Befaringsdato: 16.06.2025

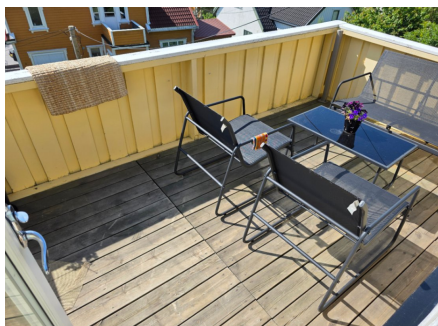
- Det er påvist fukt-/råteskader i konstruksjonen.
- Rekkverket er for lavt i forhold til dagens krav til rekkverkshøyder.

Det er påvist stedvis råteskade i rekkverket.

- Råteskadede konstruksjoner må skiftes ut.
- Det er ikke krav om utbedring av rekkverkshøyde opp til dagens forskriftskrav.

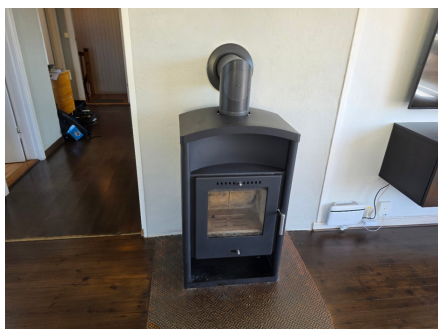
Det er montert vedovn i stue/spisestue.

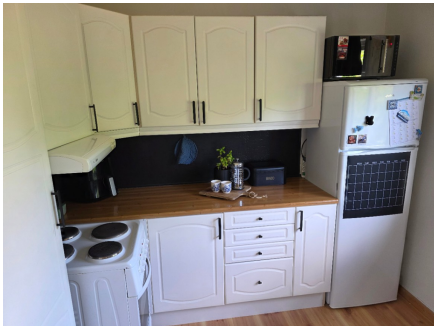
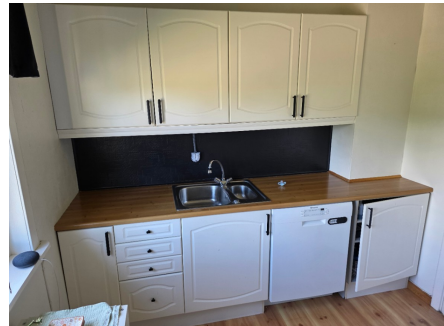
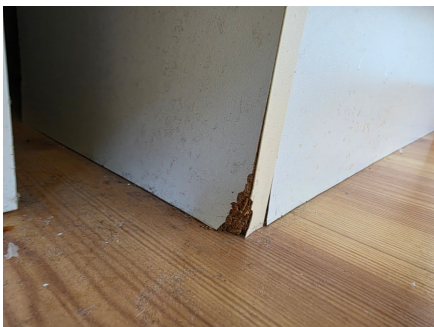
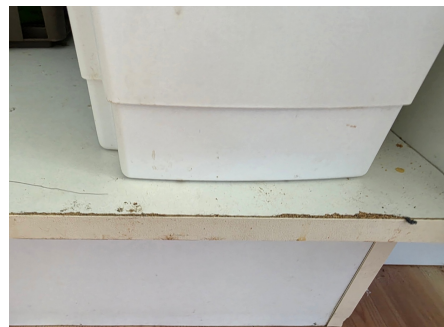
- Det er påvist skader på overflater/kjøkkeninnredning utover normal slitasjegrad.

- Det må påregnes lokal utbedring/utskiftning.

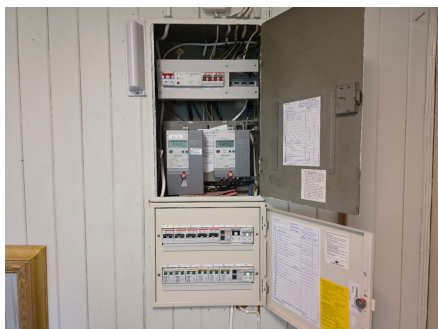
Undertegnede har ikke kompetanse til å tilstandsvurdere elektriske anlegg, utover synlige og helt opplagte feil. El-anlegg bør kontrolleres av en autorisert el-installatør.
