Magnussenløkka 6 A, 2318 HAMAR

**Salgsobjekt:** Rekkehus  
**Eierform:** Andel  
**Byggeår:** 1953  
**BRA-i/BRA Total** 141/163 kvm  
**Tomtstr.:** 1421.9 m<sup>2</sup>  
**Gnr./bnr.** Gnr. 1, bnr. 1723  
**Andelsnr.:** 6401  
**Oppdragsnr.:** 1213250056

# Ditt nye hjem?

## Velkommen til Hamar og Magnussenløkka 6 A!

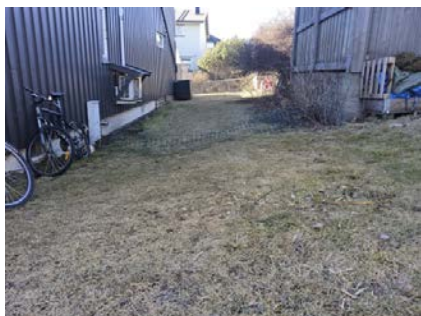
Terreng har stedvis fall mot grunnmuren.

Er det manglende fuktsikring i form av grunnmursplast på grunnmur, eller er det ut fra alder grunn til å anta at dette mangler? Ja

Har drenering nådd en alder som gir økt risiko for skader eller følgeskader? Ja

Kjelleren bør holdes under observasjon. Oppgradering av drenering bør påregnes og det bør etableres fall i terrenget fra grunnmuren for å sikre god avrenning av overflatevann. Eventuelt må det utføres drenerende tiltak i terrenget for å lede overflatevann vekk fra boligen. Normalt sett vil vedlikeholds- og utbedringskostnader tilfalle borettslaget, men dette er ikke videre undersøkt i denne rapporten.

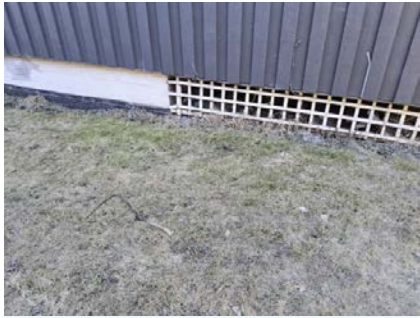
Hoveddelen av boligen har grunnmur av betong med sparestein, tilbygget del har åpen fundamentering.

Type Fundament/Grunnmur	Grunnmur m/kjeller, Søylar/pilarer (åpen fundamentering)
Boligen har grunnmur av betong med sparestein, tilbygget del av boligen har åpen fundamentering med grunnmursstriper av betong.	
Type byggegrunn	Ukjent byggegrunn
Type grunnmur i kjeller	Betong med sparestein
Er det påvist sprekker/riss eller skader?	Ikke kontrollerbart
<b>Oppsummering av grunnmur og fundament</b>	
<p><b>TG-IU</b></p> <p>Innvendig grunnmur er utlektet og kledd med panelplater og baderomsplater. På bakgrunn av dette er ingen deler av grunnmuren tilgjengelig for visuelle undersøkelser. Eventuelle riss/sprekker i grunnmuren vil ikke la seg påvise.</p>	
<b>Anbefalte tiltak / ytterligere undersøkelser anbefales</b>	
Videre undersøkelser anbefales når forholdene ligger til rette f.eks. ved oppgradering av drenering.

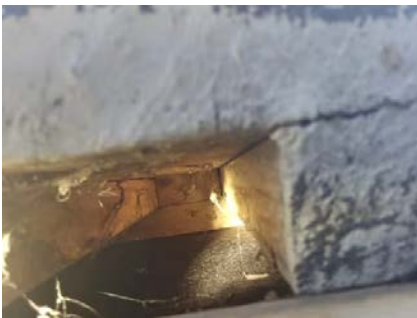
Det er benyttet treklosser som musetetting.

Det er benyttet klosser som musesperre bak kledning. Dette har medført stedvis redusert lufting, manglende lufting gir økt risiko for fuktskader i konstruksjonen. Det er ikke manglende musetetting som følge av at kledningen ikke er luftet. Det registreres stedvis værslitt/oppstrukket trekledning. Deler av kledningen er avsluttet for nært terreng (eller andre bygningsdeler), noe som kan gi forkortet levetid og økt behov for vedlikehold.

Jevnlig ettersyn anbefales. Det bør foretas tiltak for å bedre lufting av kledningen, rengjøring og overflatebehandling bør påregnes.

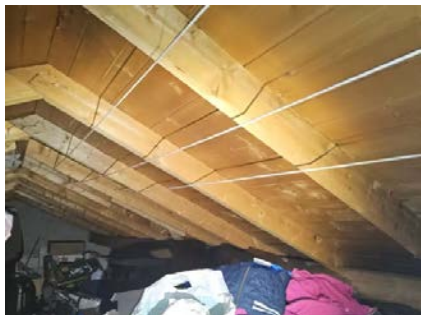
Kaldtloft er felles med naboenhet.

Type loft	Kaldtloft
Er det tegn til fukt fra lekkasjer eller kondensering på overflater?	Nei
Er det tegn til sopp/råte eller spor etter skadedyr?	Nei
Er det tegn på utilstrekkelig ventilering av konstruksjonen?	Nei
Er det tegn på utilstrekkelig tetting rundt gjennomføringer i konstruksjonen?	Nei
<b>Oppsummering av loft (konstruksjonsoppbygging)</b>	
Deler av kaldtloftet ble ikke undersøkt grunnet redusert tilkomstmulighet. Loftet ble besiktiget etter beste evne (stikkprøveprinsippet ble benyttet).

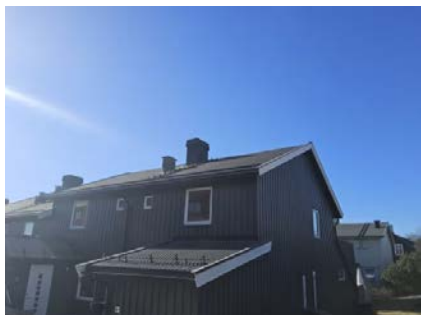
Taktekking av lakkerte metallplater.

Type tekking	Lakkerte stålplater
Inspisert fra	Fra bakken, Annet
Er det gjennomført arbeider etter opprinnelig byggeår?	Ja
Taktekking er skiftet etter byggeår, men alder på denne er ukjent.	
Er det skader på takstein, mosegroing, buler i papp, rust eller bulker i plater?	Nei
Er det synlige avvik på beslag/inndekning rundt pipe og andre takgjennomføringer?	Nei
Har tekkingen nådd en alder som gir økt risiko for skader eller følgeskader?	Ja

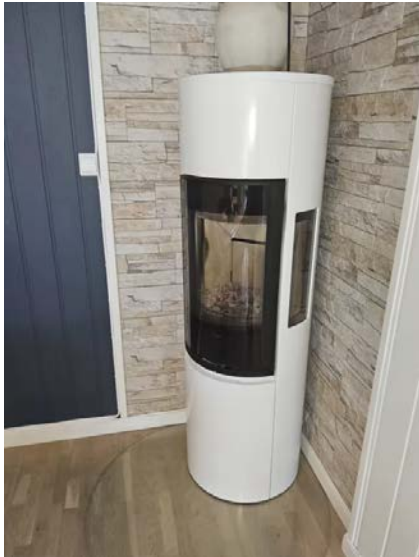
Vedovn med glassdør i stue.

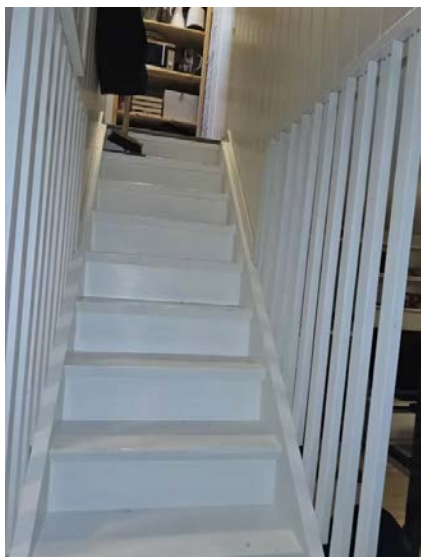
Trapp mellom kjelleretasje og første etasje.

Beskrivelse	
Lukket trapp av tre mellom kjelleretasje og 1. etasje.	
Er det manglende rekkverk?	Nei
Er høyden på rekkverk under 90cm?	Nei
Er åpninger i rekkverk over 10cm?	Nei
Er åpninger mellom opptrinn over 10 cm?	Nei
Mangler håndløper i trappeløp?	Ja
Er det påvist andre avvik utover normal slitasje?	Nei
<b>Oppsummering av trapp</b>	<b>TG-2</b>
Det mangler håndløper, dette var ikke et krav da boligen ble oppført.

Det anbefales å etablere håndløper for bedre sikkerhet.

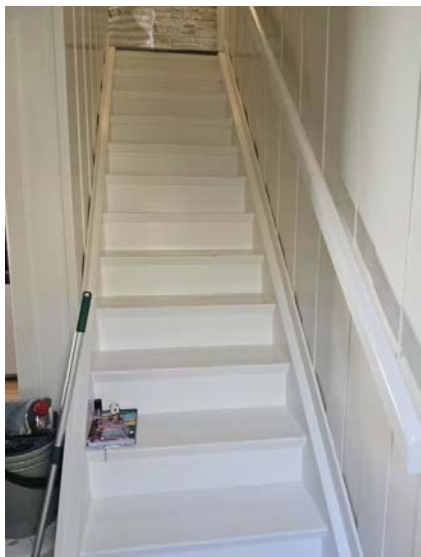
Trapp mellom første og andre etasje.

Det anbefales å etablere håndløper for bedre sikkerhet.

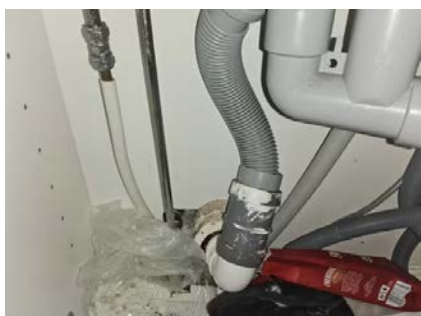
Det registreres sen avrenning fra kjøkkenvask og servant på bad. Innvendige avløpsrør som er fra byggeår har nådd en høy alder og gir økt risiko for skader i tiden som kommer.

Avløpsrør av plast og støpejern i boligen.

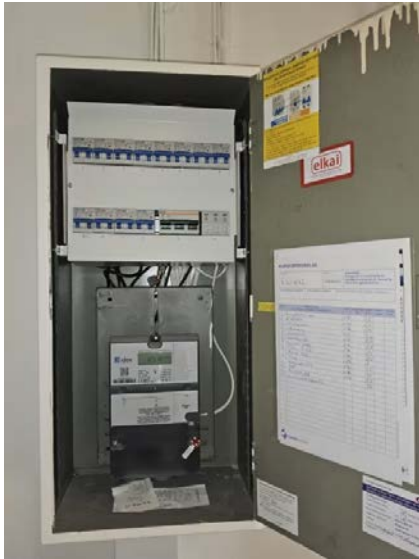
Sikringsskap er plassert i gang i andre etasje.

Med bakgrunn i de registrerte avvik bør det gjennomføres en utvidet el-kontroll av en kvalifisert elektrofaglig person.

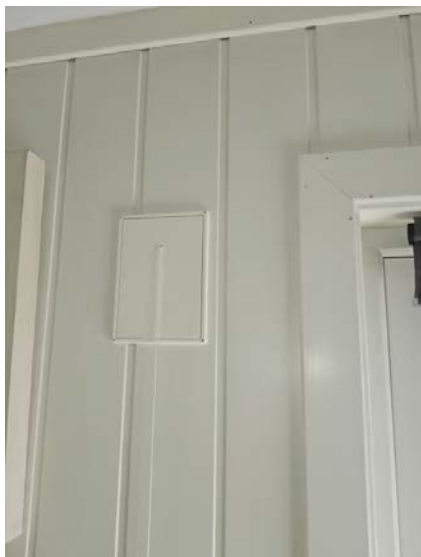
Naturlig tilluft fra klaffventil i yttervegg.

Lite ventilasjon i boligen, det registreres symptomer på kondens på enkelte vinduer. Det er ukjent om ventilasjon/tilluft er tilstrekkelig. Ventilering ved åpning av vinduer bør påregnes.

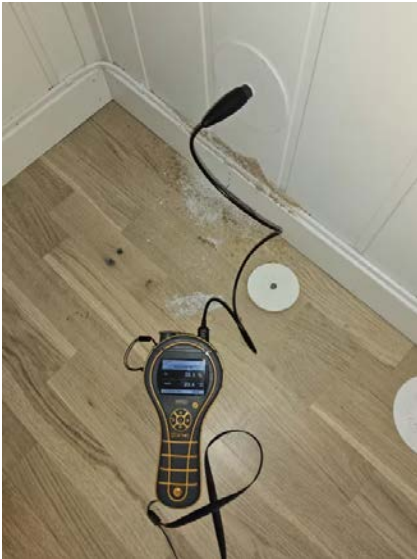
Bilde fra fuktmåling i vegg tilstøtende dusjsone.

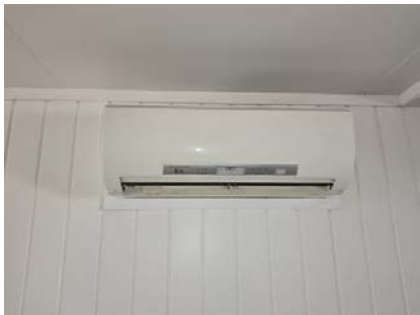
Varmepumpe er plassert i stue.

Service av varmpumpe anbefales.

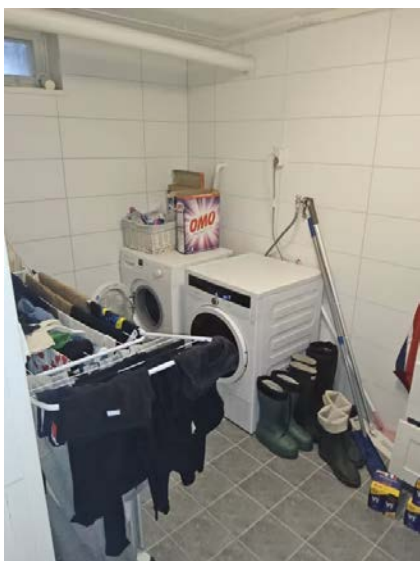
Bod benyttet som vaskerom.

Det anbefales at det monteres en automatisk lekkasjestopper for å begrense eventuelle lekkasjer fra vanninstallasjoner.
