# Tilstandsrapport

Tomannsbolig

Børkevegen 39 D, 2385 BRUMUNDDAL

Befaringsdato: 01.10.2025

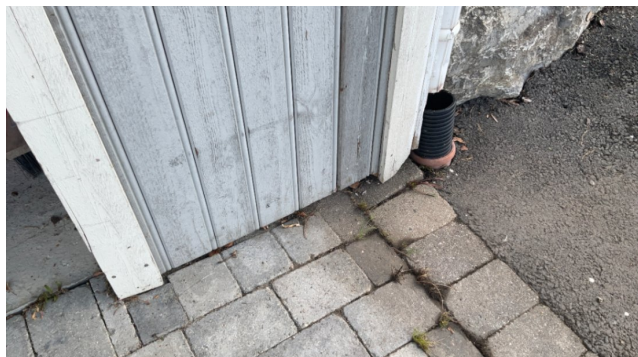
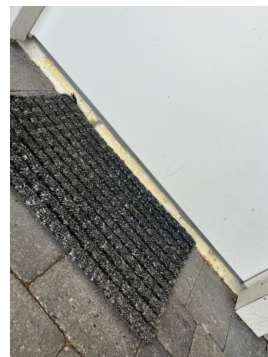
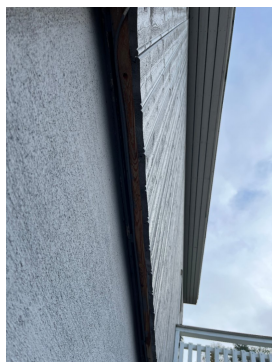
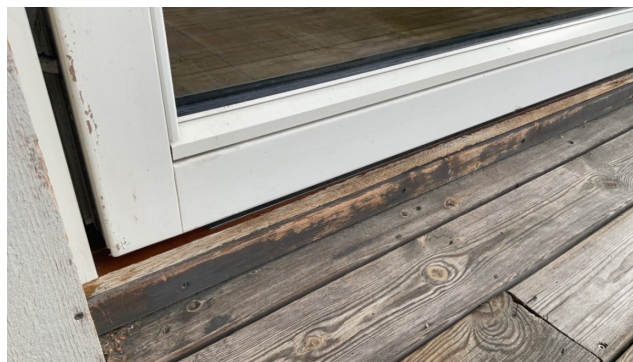
Det registreres en del grønnsalg og fuktskadet treverk.

Understøttende konstruksjon går direkte i terreng for veranda med en del fuktopptrekk i treverket.

Overflater bør rengjøres og behandles med egnet overflatebehandling for å hindre videre forringelse. Fuktskadet og oppsprukket treverk bør skiftes ut for å unngå ytterligere råteskader og svekkelse av konstruksjonen. Understøttende konstruksjon som står direkte i terreng bør utbedres for å redusere risiko for fuktopptrekk og forlenget levetid på treverket. Manglende vedlikehold kan føre til økt risiko for råte, sopp og redusert bæreevne.

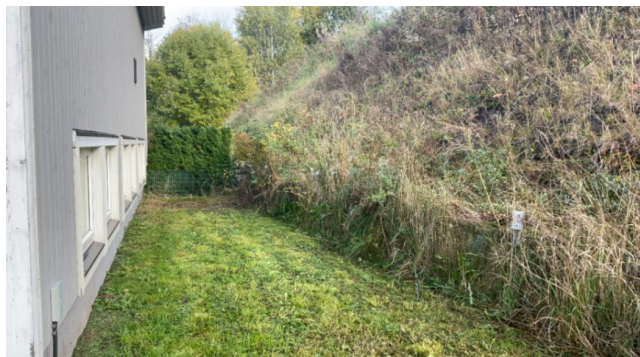
Manglende fall kan føre til vannansamlinger mot grunnmuren, noe som øker risikoen for fuktskader i konstruksjonen.
