Børkevegen 39D, 2385 BRUMUNDDAL

**BRUMUNDDAL - Nyere  
tomannsbolig med flott utsikt og  
meget gode solforhold. Garasje. 2  
bad og 3 soverom.**

Befaringsdato: 01.10.2025

Rapportdato: 07.10.2025

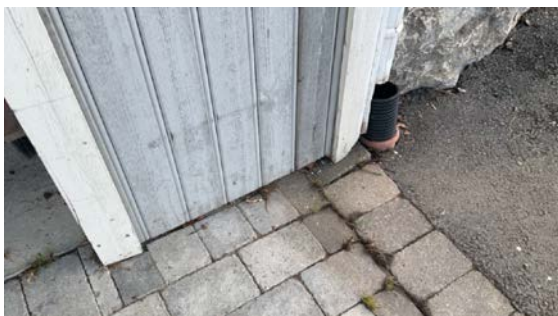
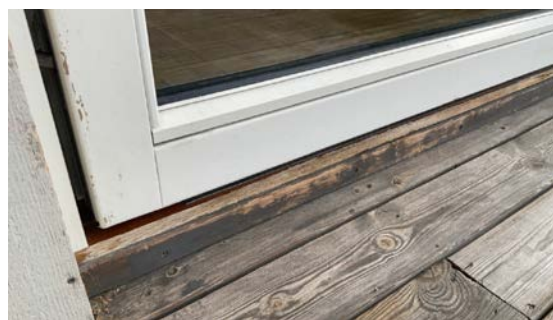
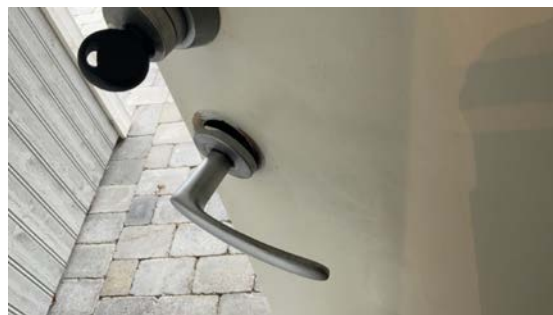
- Det er avvik:  
Trepanel er beis/malings tørr med preg av manglende vedlikehold. Enkelte steder går bordkledning for tett mot terreng. Det er registrert at bordkledningen ikke er krysslektet. Kledningen er montert direkte på liggende lekter/spikerslag. Et bordkledningsbord over innkjøring til garasje med skade.

- Tiltak:  
Må påregne vedlikehold av overflater. Avstanden mellom bordkledning og terreng bør økes for å forhindre fuktopptrekk i panelen og følgeskader i konstruksjonen. Manglende krysslekting gir redusert vertikal lufting bak kledningen, noe som kan medføre økt fuktbelastning og redusert levetid på både kledning og underliggende konstruksjon. Løsningen er ikke i samsvar med anbefalingene i Byggforskserien for stående kledning. Det vurderes som en fuktsvak løsning som kan gi behov for hyppigere vedlikehold og utskifting tidligere enn normalt. Ingen umiddelbare tiltak er nødvendige dersom kledningen er i god stand i dag. Ved utskifting eller større vedlikeholdsarbeid bør kledning monteres med krysslekting for å sikre tilstrekkelig lufting.

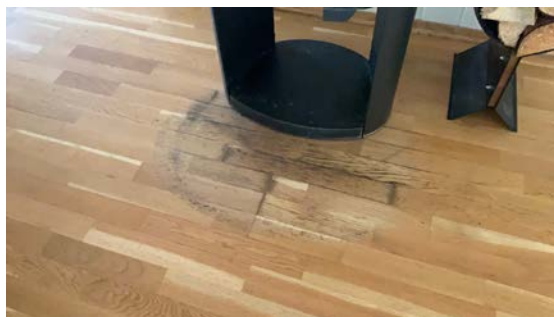
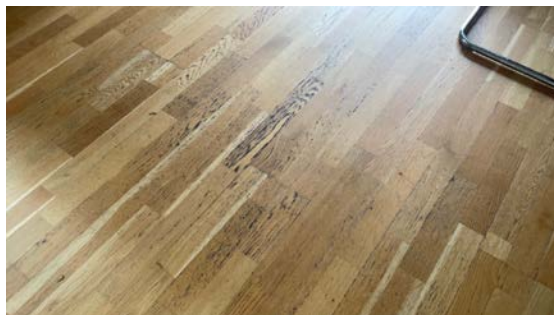
- Overflater har en del slitasjegrad utover det en kan forvente.
- Steder med enkelte skader og slitte overflater.

- Overflater må utbedres eller skiftes.

Overflater bør utbedres eller oppgraderes for å oppnå ønsket standard. Slitte og skadede overflater kan redusere både estetisk inntrykk og levetid, og det må påregnes utbedringer etter behov.

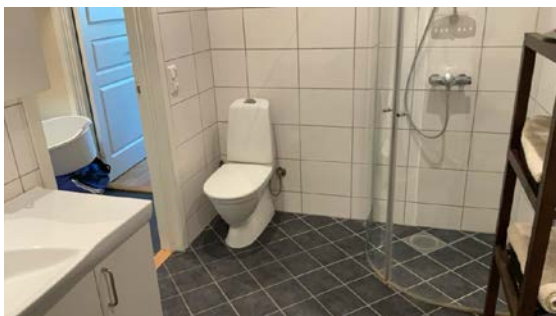
## 1. ETASJE > BAD

- Det er mulighet for at det kan forekomme vannlekkasje på våtrommet hvor vann ikke vil gå til sluk.
- Det er påvist at høydeforskjell fra topp slukrist til gulv/synlig topp membran ved dørterskel er mindre enn 25 mm.

- Til tross for avviket i fall/høydeforskjell til sluk, vil gulvet fortsatt kunne lede vann mot sluket, men med redusert effektivitet. Dette kan potensielt øke risikoen for vannansamling i enkelte områder av badet. Fare for fuktskader hvis vann renner ut av rommet. Sjekkes nærmere. Sjekker jevnlig at det tett silikon under dørterskel og dørlistene. Silikon er ikke aldringsbestandig. Overvann kan renne ut av rommet ved en lekkasje og påføre vannskader utenfor rommet og dette ikke er vanntett. Sjekkes ytterligere.

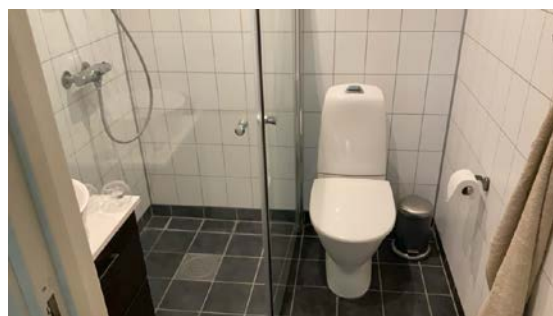
### ! TG 2 Overflater vegger og himling

En utett skjøt i nedkant av plate i dusjsone har antydning til svelling, fuktsøk i overflatene viser at skjøten er utett. Fugingen mellom metallist og baderomsplatene har begynt å krakelert enkelte steder.

Fugene bør skiftes for å unngå vannskade og fuktopptrekk i platene.
