# Tilstandsrapport

Enebolig

Baneåsen 50, 3970 LANGESUND

Befaringsdato: 19.08.2025

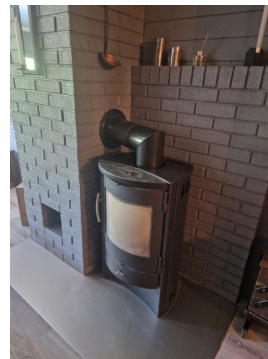
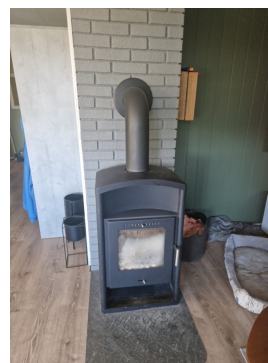
Pipe oppført i murt lettklinker elementer forblendet med teglstein. Ildsted etablert i stue underetasje og 1.etasje. Pipe og ildsted har forskriftsmessig avstand til brennbart trevirke.

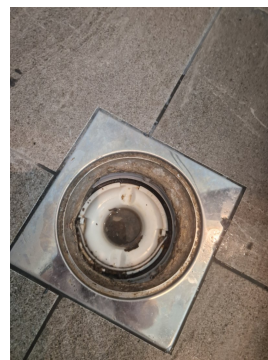
### 1.ETASJE > BAD

Utførelsen vedrørende tettetdetaljer i rørgjennomføring i gulv i dusj og innredning er usikker. Membran kan ikke verifiseres. Om mulig innhent dokumentasjon.

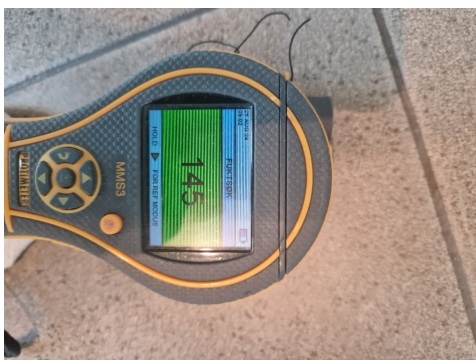
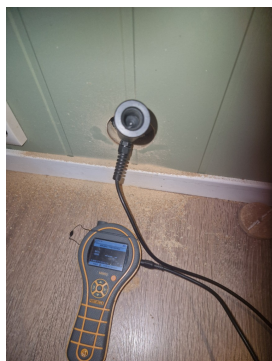
### 1.ETASJE > BAD

Ved bruk av fuktindikator ble det ikke indikert noen unormale fuktverdier på bad eller i vegg ved hulltagning ved bruk av fuktmåler.

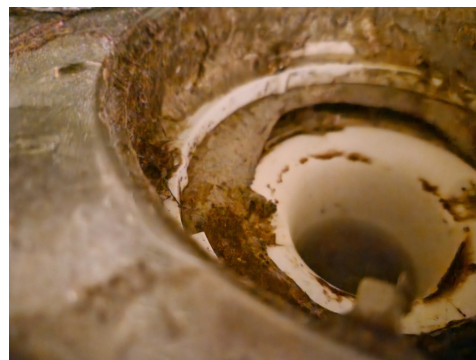
## UNDERETASJE > BAD/VASKEROM

Utførelsen vedrørende tettetdetaljer i rørgjennomføring i gulv i dusj og innredning er usikker. Membran kan ikke verifiseres. Om mulig innhent dokumentasjon.

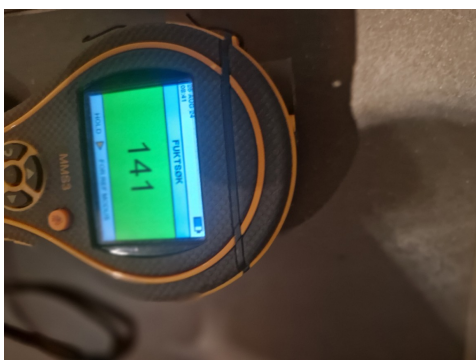
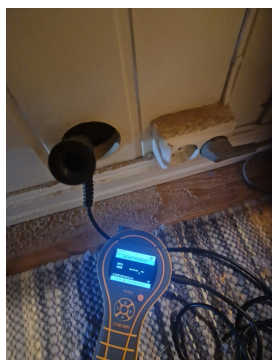
## UNDERETASJE > BAD/VASKEROM

Ved bruk av fuktindikator ble det ikke indikert noen unormale fuktverdier på bad eller i vegg ved hulltagning ved bruk av fuktmåler.

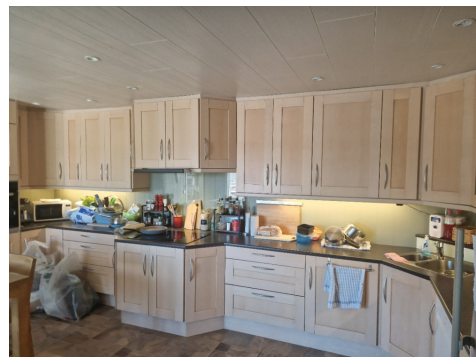
Boligens kjøkkeninnredning består av profilerte heltre dør og skuffronter i bjørk type Sigdal. Dekkside med laminerte skrog. Avtrekk til komfyr ført ut i yttervegg. Benkeplate i laminat med benkebeslag i stål. Fliser mellom over og underskaper.

Integrert hvitevarer. Innvendige overflater på kjøkkenet består av laminat på gulv, MDF panel på veggflater og takplater i himlinger.
