Tilstandsrapport

Leilighet

Monsamyrveien 3 , 4324 SANDNES

Befaringsdato: 28.04.2026

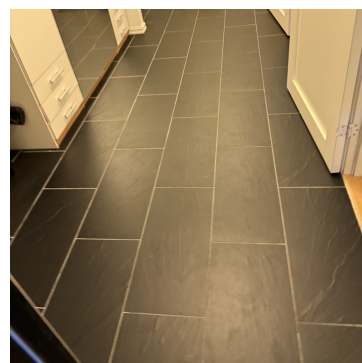
- Målt høydeforskjell på mellom 10 - 20 mm innenfor en lengde på 2 meter. Tilstandsgrad 2 gis med bakgrunn i standardens krav til godkjente måleavvik.
- Det er påvist andre avvik:

Mindre ujevnheter i gulv er påregnelig normalt i betong gulv og gulv som er pålagt fliser og flytegulv/tilfarergulv. Noe knirk/svikt/spenninger i kan forekomme som følge av dette. Målt høydeforskjell på 12 mm i flislagt gulv i gang, høydeforskjell er dermed mellom 10 - 20 mm. Tilstandsgrad 2 gis med bakgrunn i standardens krav til godkjente måleavvik. Påregnelig med bom (luftlommer) flislagt gulv.

Bom i fliser indikerer mangelfull heft mellom flis og underlag. Dette kan medføre økt risiko for at fliser løsner eller sprekker over tid, særlig ved belastning. Påregnelig med behandling av overflate parkett gulv. Normal tid før vedlikehold av tregulv, parkett, lakkert er 4 - 6 år. Ikke behov for umiddelbare tiltak men ved evt. legging av nytt gulv som stiller krav til planhet av underlaget, må tiltak påregnes.

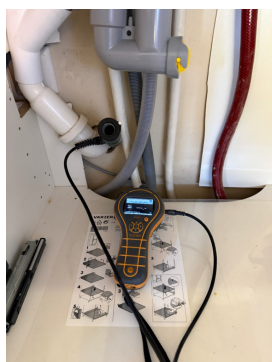
Det er foretatt fukt måling fra hull i vegg rør gjennomfring til avløpsrør under vask kjøkkeninnredning i tilstøtende rom. Undersøkelsen viser ingen tegn til fukt i konstruksjonen. Måleresultatet viser 3 streker, dvs. ikke målbar fukt. 8 vekt% er laveste verdi instrumentet kan måle.
