# Tilstandsrapport

Enebolig

Tuftavegen 45, 5382 SKOGSVÅG

Befaringsdato: 09.04.2025

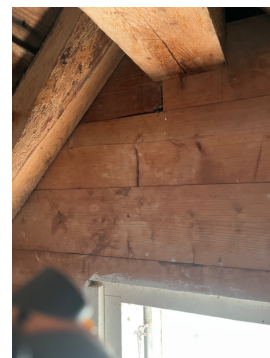
## ! TG 2 Takkonstruksjon/Loft

*Punktet må sees i sammenheng med Taktekking*

Det anbefales jevnlig tilsyn, tiltak kan ikke utelukkes

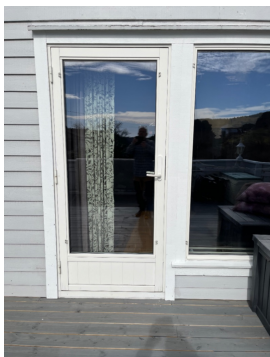
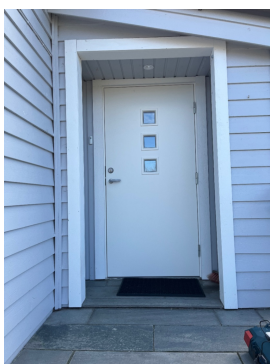
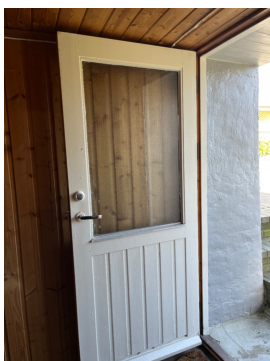
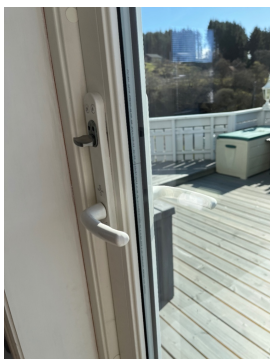
## ! TG 1 Balkonger, terrasser og rom under balkonger

Terrasse i trekonstruksjon med utgang fra stue.  
Det er kontrollert for generell slitasje, sikring og andre avvik.

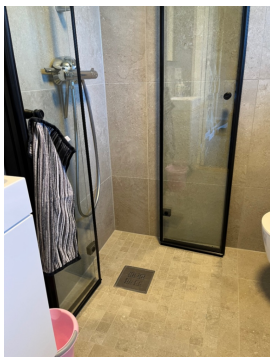
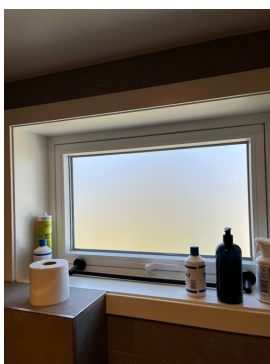
### ! TG 1 Overflater Gulv

Sluk er plassert i dusjhjørne.  
Fall til sluk fra øvrige lekkasjepunkt er sjekket med laser.  
Overflate er sjekket for riss og bom i fuger/fliser, og terskel ved dør er kontrollert.

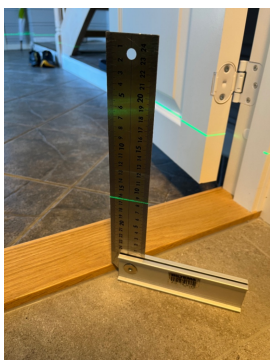
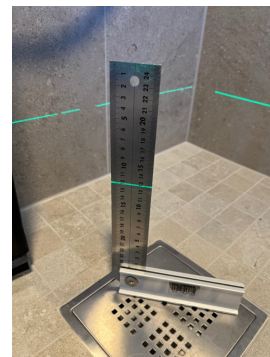
### ! TG 1 Sluk, membran og tettesjikt

Membran er kontrollert i sluk

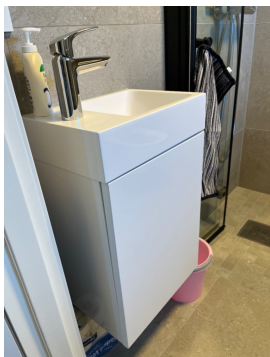
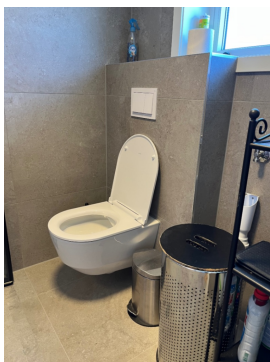
### ! TG 1 Ventilasjon

Mekanisk ventilasjon og tilfredstillende luftespalte for tilluft.

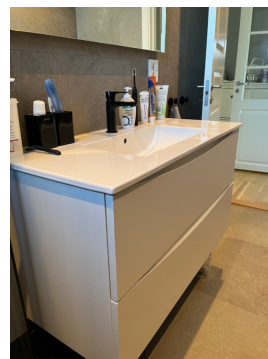
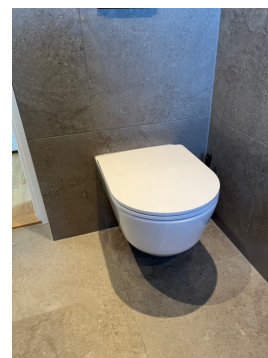
## 1 ETASJE > BAD 2

Vegghengt toalett har iht mottatt mail integrert lekkasje sikring.

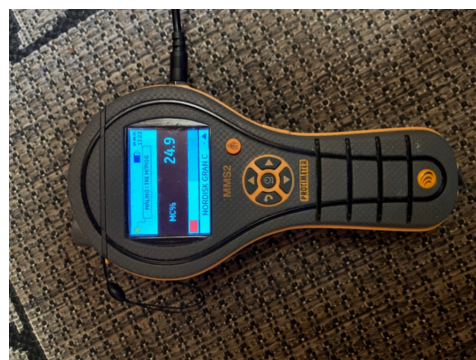
- Ved fuktmåling i nedre del av vegg mot våtsone fra tilstøtende rom, måles høye fuktverdier.

Må ses i sammenheng med drenering og fuktsperre mot terreng.

Jevnlig tilsyn anbefales, nærmere utredning for valg av tiltak anbefales. Estimert gjelder nevnte

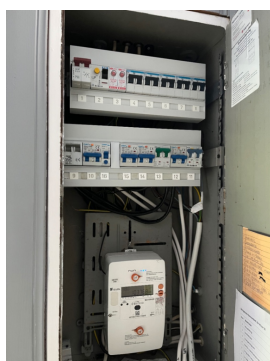
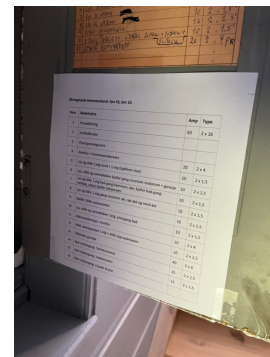
Det ble ikke registrert synlige avvik under befaring, men alle anlegg eldre enn 10 år bør ha en uavhengig kontroll.  
Tilstandsgrad basert på at kontroll ble utført i 2019/2020.

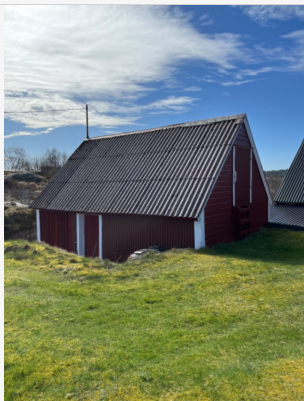
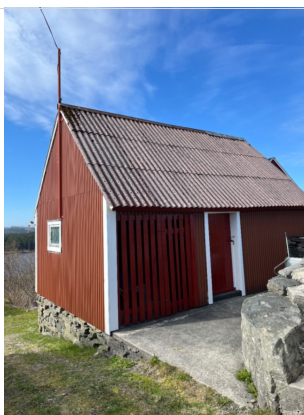
## Uthus

Taksperrer i takkonstruksjon og tak tekket med plater.

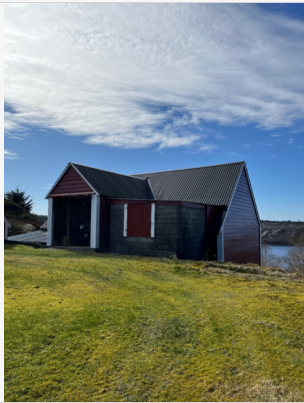
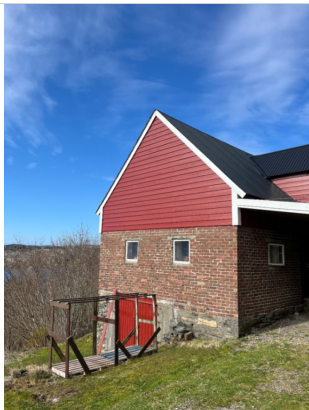
## Løe

Løe i mur og trekonstruksjon med plattform på ringmur.  
Oppført som grindabygg med kraftige stokker og innfelte avstivere.  
Utvendig kledd med liggende trekledning.  
Taksperrer i takkonstruksjon og tak tekket med plater.  
Noe spor etter mit i konstruksjon registrert

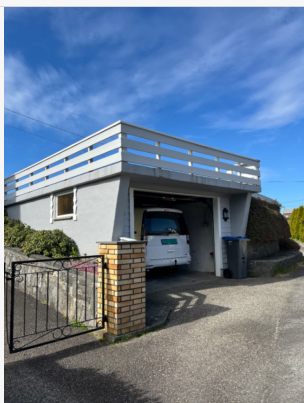
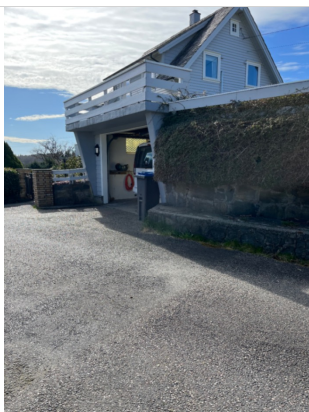
## Garasje

Garasje oppført i murkonstruksjon støpt gulv, vegger og tak.  
Det er noe synlig fukt i bakkant.
