# Tilstandsrapport

Enebolig

Jønsbergvegen 478 , 2335 STANGE

Befaringsdato: 20.02.2026

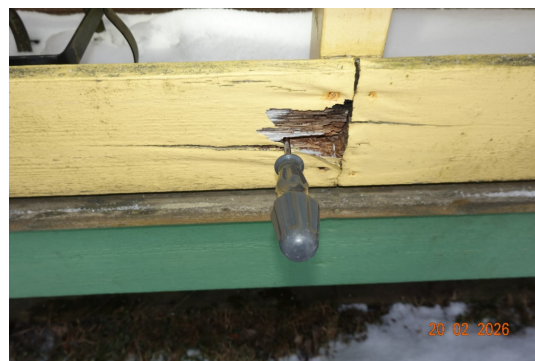
- Det bør foretas nærmere undersøkelser av balkong/terrasse når den er snøfri.
- Råteskadet trekledning må skiftes ut.
- Gjennomføre ytterligere undersøkelser og foreta utbedring av skade.

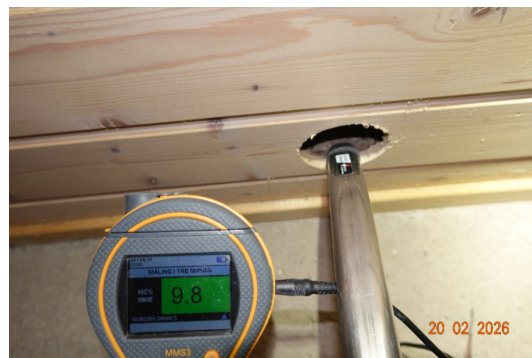
Hulltaking er foretatt nederst på delevegg. Ved bruk av fuktmåler ble det ikke registrert unormale verdier.

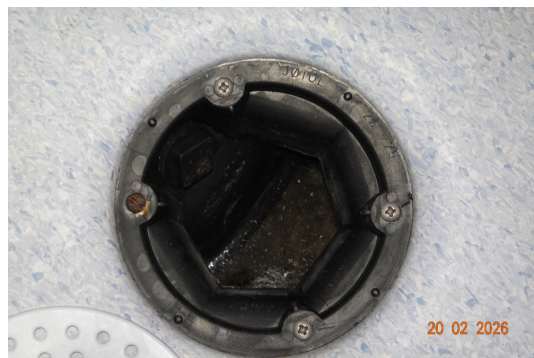
- Overvåk tilstanden jevnlig. For å få tilstandsgrad 0 eller 1 må tettesjiktet skiftes ut, men tidspunktet for når dette er nødvendig er vanskelig å si noe om.
- Det er viktig å merke seg at levetiden til en membran varierer basert på kvalitet, installasjon og bruk. Eldre membraner kan bli sprø og sprekke opp, noe som fører til at de mister sin vanntettende funksjon. Dette kan resultere i vannlekkasjer gjennom vegger og gulv og fuktskader.

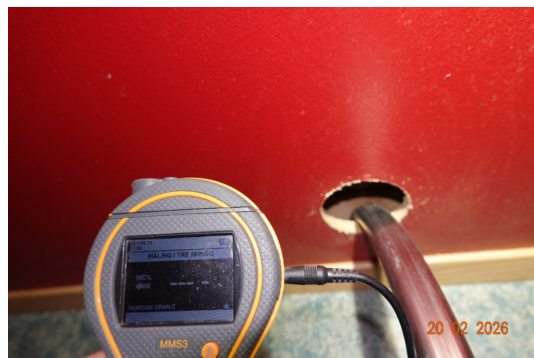
Hulltaking er foretatt nederst på delevegg mot våtsonen. Ved bruk av fuktmåler ble det ikke registrert unormale verdier.

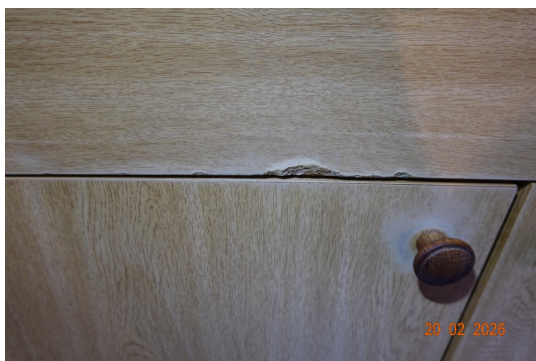
- Det må påregnes lokal utbedring/utskiftning.

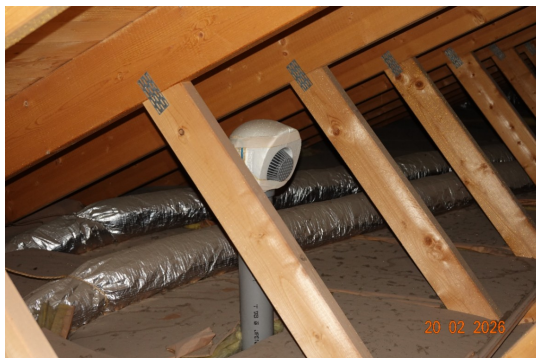
- Eldre avløpsrør har blant annet større sannsynlighet for lekkasjer, noe som kan føre til omfattende og kostbare vannskader i boliger.
