Svenskevegen 475, 2436 VÅLER I SOLØR

## Nøkkelinformasjon

# Tilstandsrapport

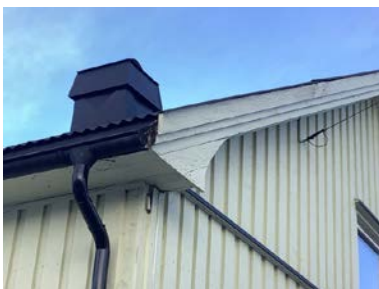
Det er ikke benyttet isbordbeslag på vinds kier.

Montering av isbord/isbordbeslag.

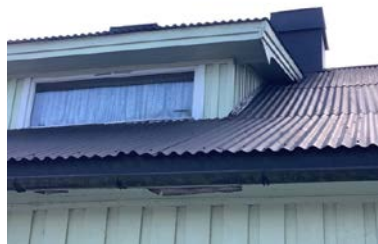
Det er tilsynelatende ikke beslag i overgangen mellom vegg på ark om omkringliggende tak, kun takplater som er brettet opp utenpå kledningen. Svak løsning som medfører risiko for lekkasjer.

Det er tilsynelatende ikke beslag i overgangen mellom vegg på ark om omkringliggende tak.

Det anbefales utskifting av takkrennesystem og beslag i forbindelse med legging av ny taktekkning. Kostnad er medtatt under punktet taktekkning.

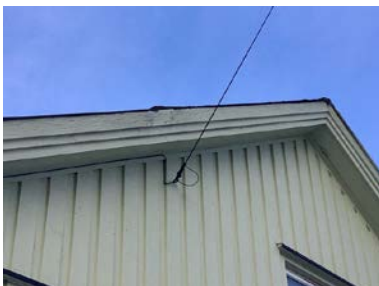
Det er slitasje og mulig råte på vinds kier.

Utskifting av råteskadet treverk.

Vedlikehold av utvendige overflater.

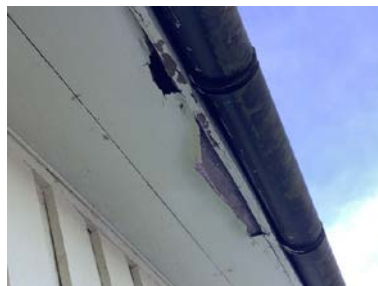
Slitasje og råte på kledning i gesims.

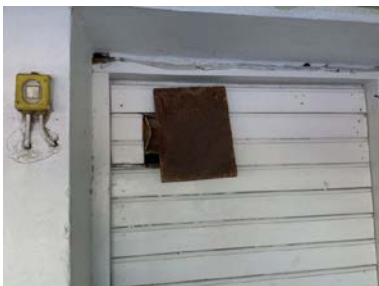
Det er åpning med provisorisk tetting på kjellerdør.

Vedlikehold av overflater.

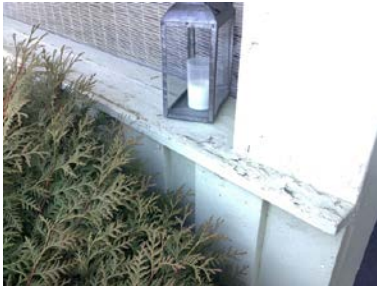
Veranda ved entre: Slitasje på overflater på rekkverk. Rekkverk er tildekket av busker, dette kan skape ett fuktig klima som kan medføre fukt- og råteskader. Innglasset veranda: Takvinkel er mindre enn hva som er anbefalt med denne type takteking. Er ikke iht. produsentens anbefalinger. Når vinduer åpnes så er rekkverk lavere enn hva dagens krav tillater. Slitasje på utvendige overflater.

Eksempel på slitasje på rekkverk på veranda ved entre.

Veranda ved entre: Vedlikehold av overflater. Fjerning av busker som vokser inntil rekkverk. Innglasset veranda: Det er ikke krav om endring av rekkverkshøyder iht. dagens krav. Vedlikehold av overflater.

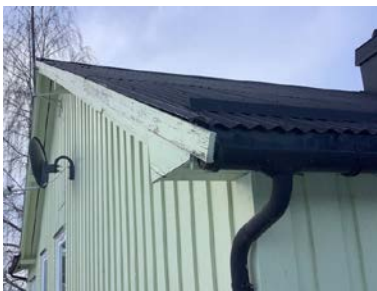
Takplater begynner stedvis og løsne mot ytterkanter.

At det ikke er undertak på tekkingen og at det er åpne utettheter i gradrenner og møne gjør at det bør etableres ny takteking.

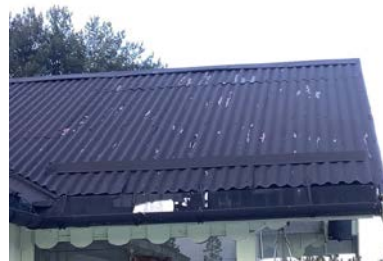
Stedvis avskalinger på overflater.

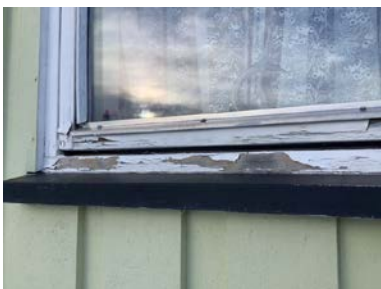
Eksempel på slitasje.
