# Tilstandsrapport

Rekkehus

Haukedalen 89, 5121 ULSET

Rapportdato: 15.10.2025

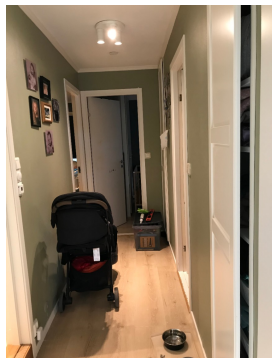
## ! TG 2 Etasjeskille/gulv mot grunn

Etasjeskiller er av betongdekke mellom boenhetene.

- Det er avvik:

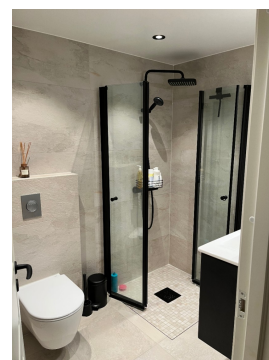
2.ETASJE > BAD: 4.5M<sup>2</sup>

- Det er påvist avvik i krav til høydeforskjell/fall-løsning på våtrommet.
- Det er avvik:

Dørens plassering er 40 cm fra våtsone (vask), hvilket er i strid med kravene i TEK17 § 13-15 om fuktsikring i våtrom.

Dette medfører at terskelen ikke kan benyttes som vannbarriere i henhold til TEK17 § 13-15 representerer dermed et avvik fra forskriftens krav til fuktsikring og funksjonell utforming av våtrom.

Forskriften krever minimum 50 cm avstand fra våtsone til døråpning for å sikre tilstrekkelig beskyttelse mot fuktpåvirkning. Den reduserte avstanden kan medføre økt risiko for fuktskader på dørblad og karm, og utgjør dermed et avvik fra gjeldende tekniske krav.

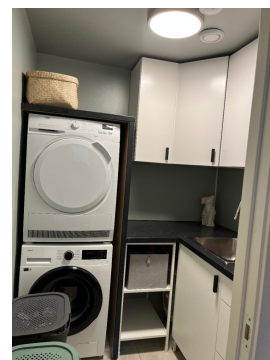
## 2.ETASJE > VASKEROM: 4.1M<sup>2</sup>

### ! TG 2 Overflater vegger og himling
