Storskarven 48, 6514 KRISTIANSUND N

**Prisgunstig enderekkehus med
pent opparbeidet uteområde og
carport. Veranda med sjøutsikt!**

Tilstandsrapport

REKKEHUS

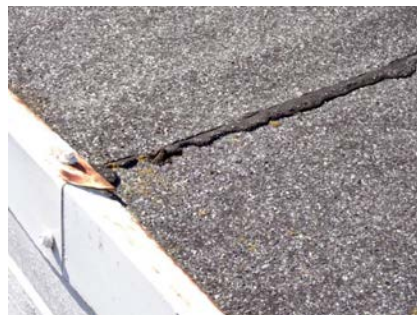
Takrenner, nedløp og beslag er utført i stål og plast

- Overvåk tilstanden jevnlig. For å få tilstandsgrad 0 eller 1 må beslag/renner/nedløp skiftes ut, men tidspunktet for når dette er nødvendig er vanskelig å si noe om.

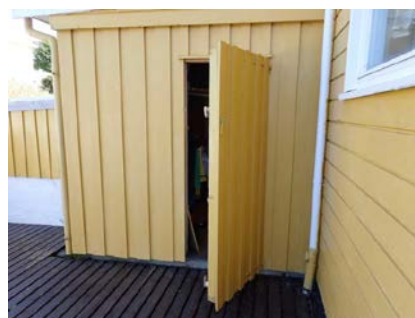
! TG 3 Dører

Det er en malt hovedytterdør i tre, malte balkongdører i tre, og boddørene er enkle kjellerdører eller labankdører i tre.

- Det må påregnes noe vedlikehold og at enkelte dører må skiftes ut.
- Døren(e) står foran utskiftning.

Kostnadsestimat: 10 000 - 50 000

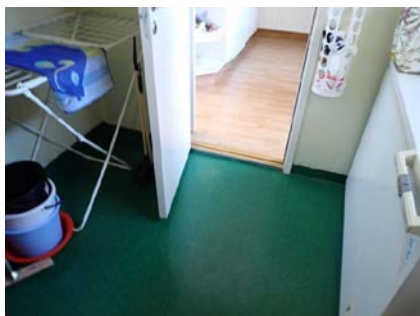
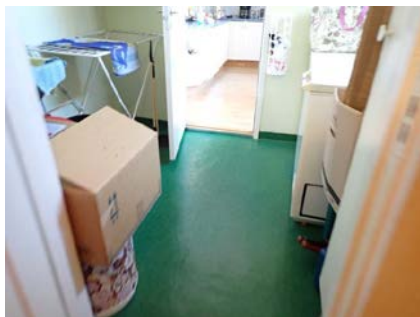
1. ETASJE > VASKEROM

TG 1 Tilliggende konstruksjoner våtrom

Hulltaking er foretatt og ingen unormale forhold er avdekt. Hulltaking er en stikk kontroll ett sted. Kontrollen kan ikke utelate fuktskader andre steder i rommet.

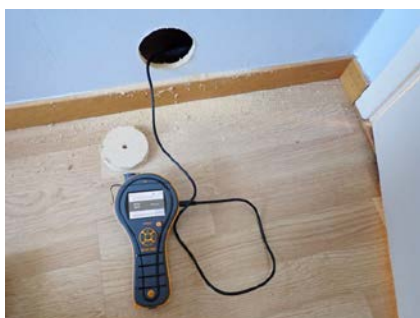
2. ETASJE > BAD

TG 3 Generell

- Våtrommet må totalrenoveres. Alle forhold med tettesjikt, våtsone, sluk m.m. må dokumenteres.

Kostnadsestimat: 100 000 - 300 000

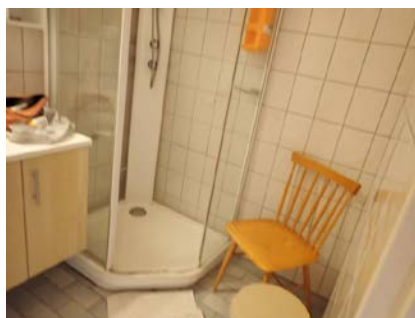
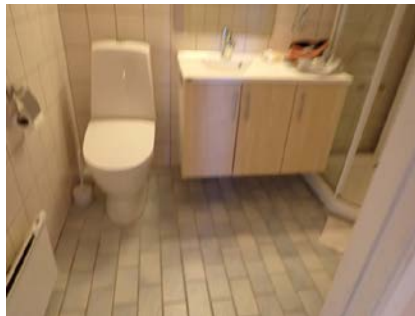
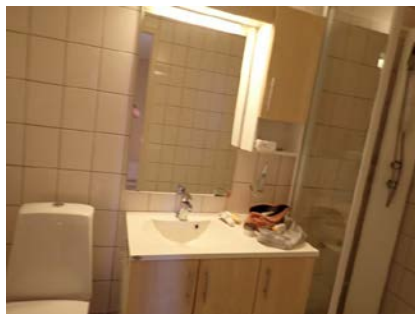
2. ETASJE > BAD

TG 1 Tilliggende konstruksjoner våtrom

Hulltaking er foretatt og ingen unormale forhold er avdekt. Hulltaking er en stikk kontroll ett sted. Kontrollen kan ikke utelate fuktskader andre steder i rommet.
