# Tilstandsrapport

Enebolig

Sevalvegen 51, 2822 BYBRUA

Befaringsdato: 10.04.2025

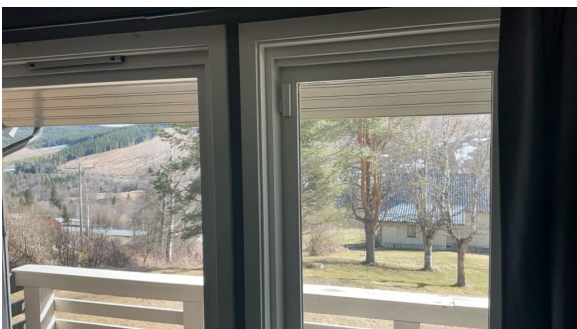
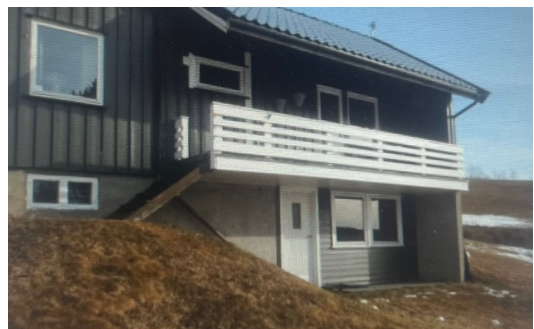
Ytterdør i kjeller har forventet levetid nært forestående/oppnådd.

Ingen umiddelbare tiltak er nødvendig, men oppgraderinger må etter hvert påregnes.

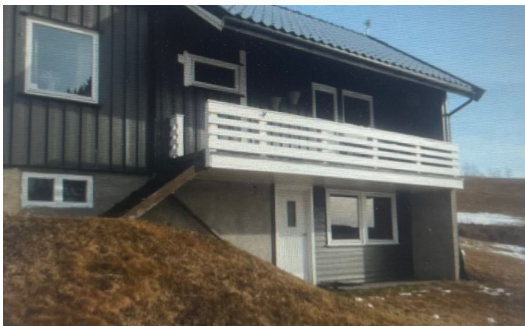
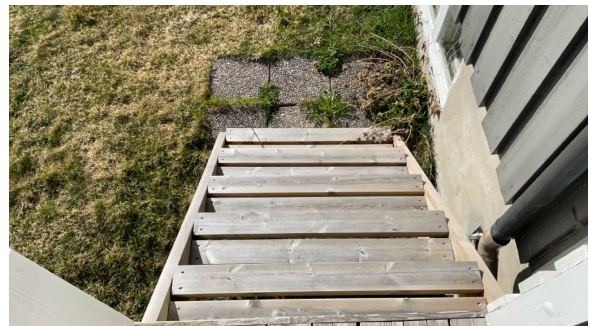
- Rekkverk må monteres for å lukke avviket.

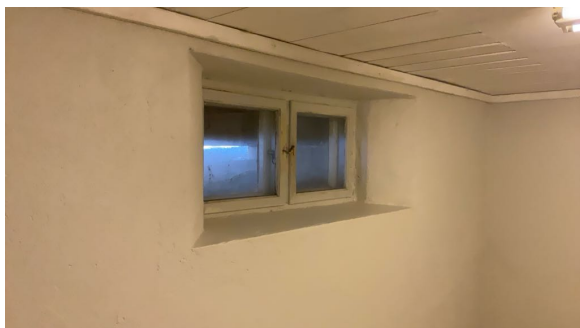
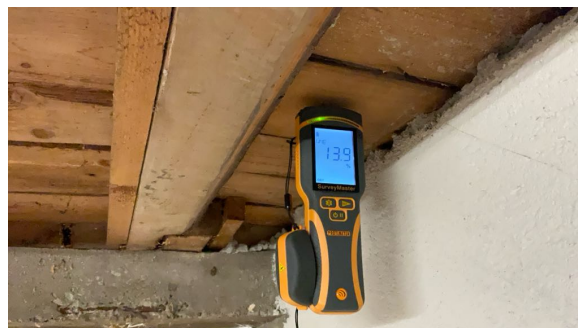
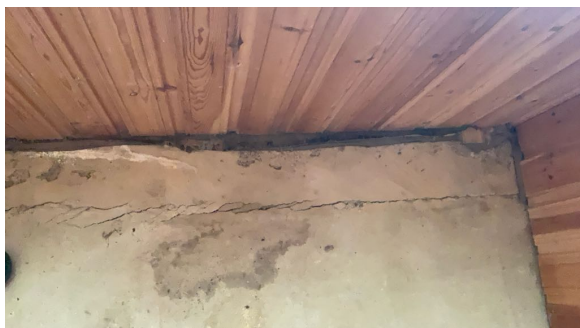
Ved fuktmålinger i trebjelkelag i kjeller registrerte jeg tørre verdier. Mindre riss og sprekker i betonggulv, er ikke unormalt byggeåret tatt i betraktning. Skjevheter i etasjeskiller, dette er normalt byggeåret tatt i betraktning. Erfaringsmessig kan eldre etasjeskiller ha skjulte skader, spesielt over grunnmur, det ble ikke registrert tegn på dette, men det gjøres oppmerksom på risikoen. Setningsskader/sprekk i gulv, ble registrert i gulv under vinduer ved utgangsdør i kjeller. Anbefaler å følge med videre utvikling.

Det anbefales å utføre ytterligere undersøkelser for å avklare omfanget, og eventuelle skader på konstruksjonen. Ut fra resultatet av disse undersøkelsene og bruk av rommene treffes det beslutning om aktuelle utbedringstiltak.

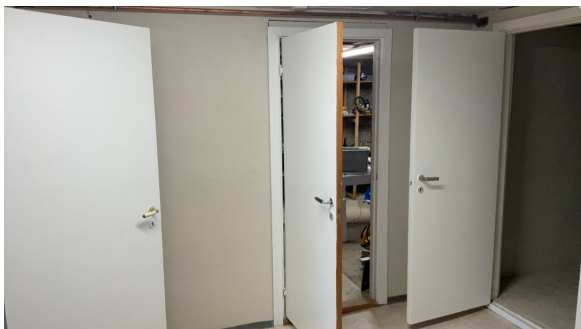
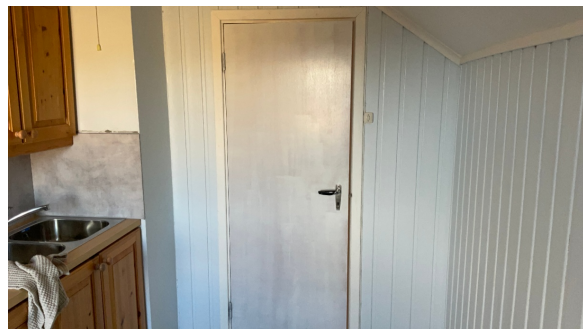
Enkelte dører trenger justeringer.

Det er ikke behov for strakstiltak siden dørene fungerer i dag, men ut ifra alder er det påregnelig med utskiftinger.

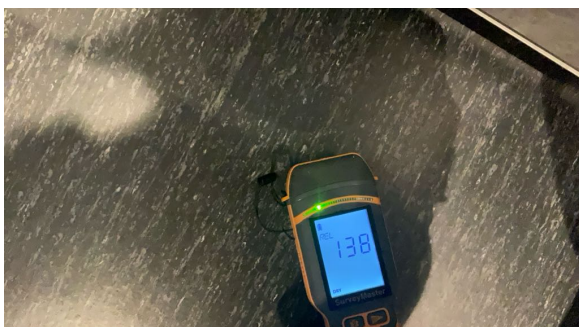
Rommet fungerer med dagens tilstand. Det er ikke behov for utbedringstiltak siden våtrommet fungerer i dag, men ut ifra alder kan skader plutselig oppstå på eldre våtrom.

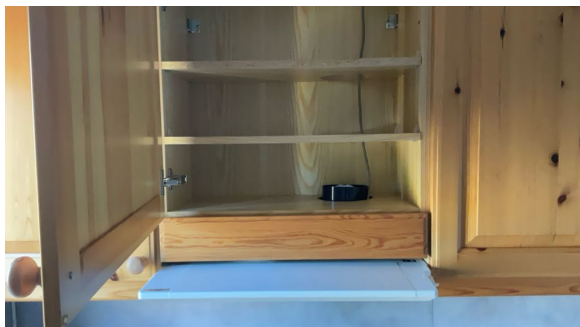
Oppgraderinger/fornyng må påregnes.

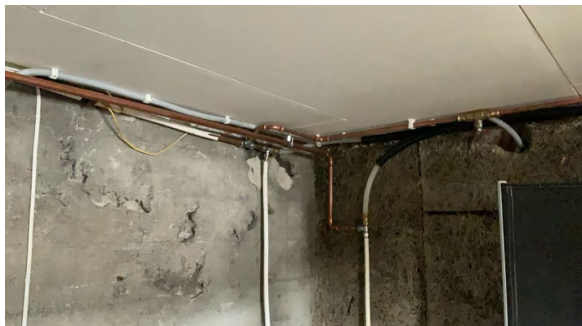
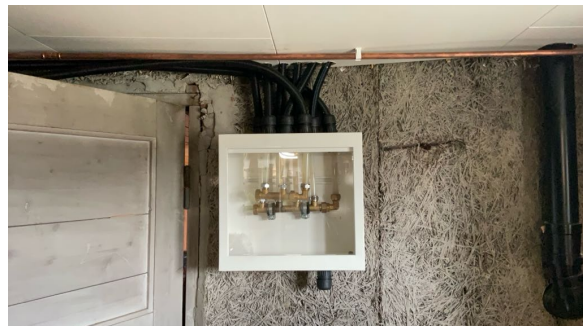
- Det er ikke behov for utbedringstiltak siden anlegget fungerer i dag, men ut ifra alder kan skader plutselig oppstå på eldre anlegg.
